13. Via Montereale

ARPA
Agenzia Regionale per la Protezione dell'Ambiente
del Friuli – Venezia Giulia

DATI TECNICI E RISULTATI DELLE MISURE:

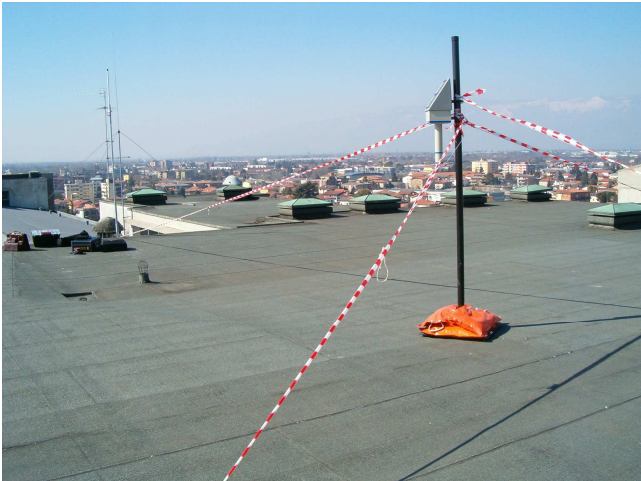
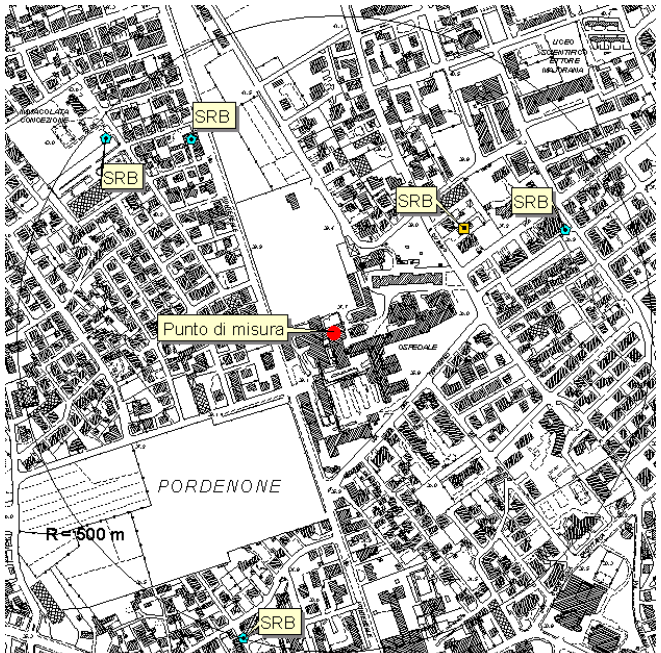
Indirizzo:	Città di Pordenone via Montereale presso l'ospedale civile "S. Maria degli Angeli"			
Note di posizionamento:	Lastrico solare	Coordinate Gauss-Boaga	2338180	5093276
		Quota s.l.m.	37.4 m	
		Quota s.l.s.	21.4 m	
Descrizione dell'area intorno al sito:	Nella zona del punto di misura considerato sono state individuate le seguenti sorgenti di campo elettrico:			
	Entro i 100 m	----		
	Tra 100m e 200m	----		
	Tra 200m e 500m	N° 1 stazione radiobase attiva N° 4 stazioni radiobase previste o in riconfigurazione		
<p>L'impianto radio più vicino risulta posizionato ad una distanza di circa 950 m.</p> <p>La centralina risulta posizionata in completa visibilità delle sorgenti di campo elettrico presenti.</p> <p>Nell'area circostante, entro 500 m, è presente una struttura ospedaliera (edificio ospitante la centralina).</p>				
Immagine:	Collocazione:

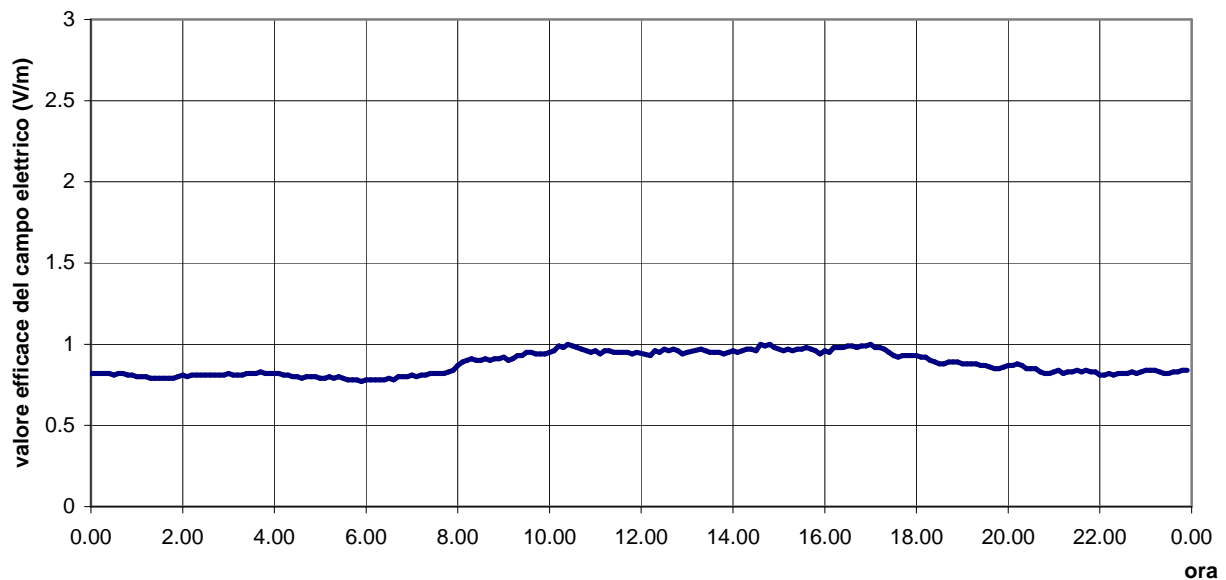
andamento del campo elettrico durante il 27.04.2005

A titolo di esempio si riporta l'andamento temporale del campo elettrico misurato il giorno 27.04.2005 (preso come giornata 'tipo').

Tutti i valori medi registrati rispettano i valori di attenzione indicati dal DPCM 08.07.2003. Durante il periodo di monitoraggio si sono registrati dei picchi di campo elettrico la cui origine potrebbe risalire ad eventi atmosferici temporaleschi o a forte vento. Inoltre la presenza degli impianti di trasmissione del pronto soccorso e le attività di cantiere per la ristrutturazione dei locali dello stabile ospitante la centralina potrebbero essere responsabili di alcune oscillazioni del campo elettrico.
