# D.MIT 468/2017 - PROGRAMMA DI INTERVENTI PER LA MESSA IN SICUREZZA DELLA CIRCOLAZIONE CICLISTICA CITTADINA

## Opera 68.19 - Asse viario di viale Grigoletti

### PROGETTO DI FATTIBILITÀ TECNICA-ECONOMICA

**RELAZIONE TECNICA**  
**INTERVENTI**

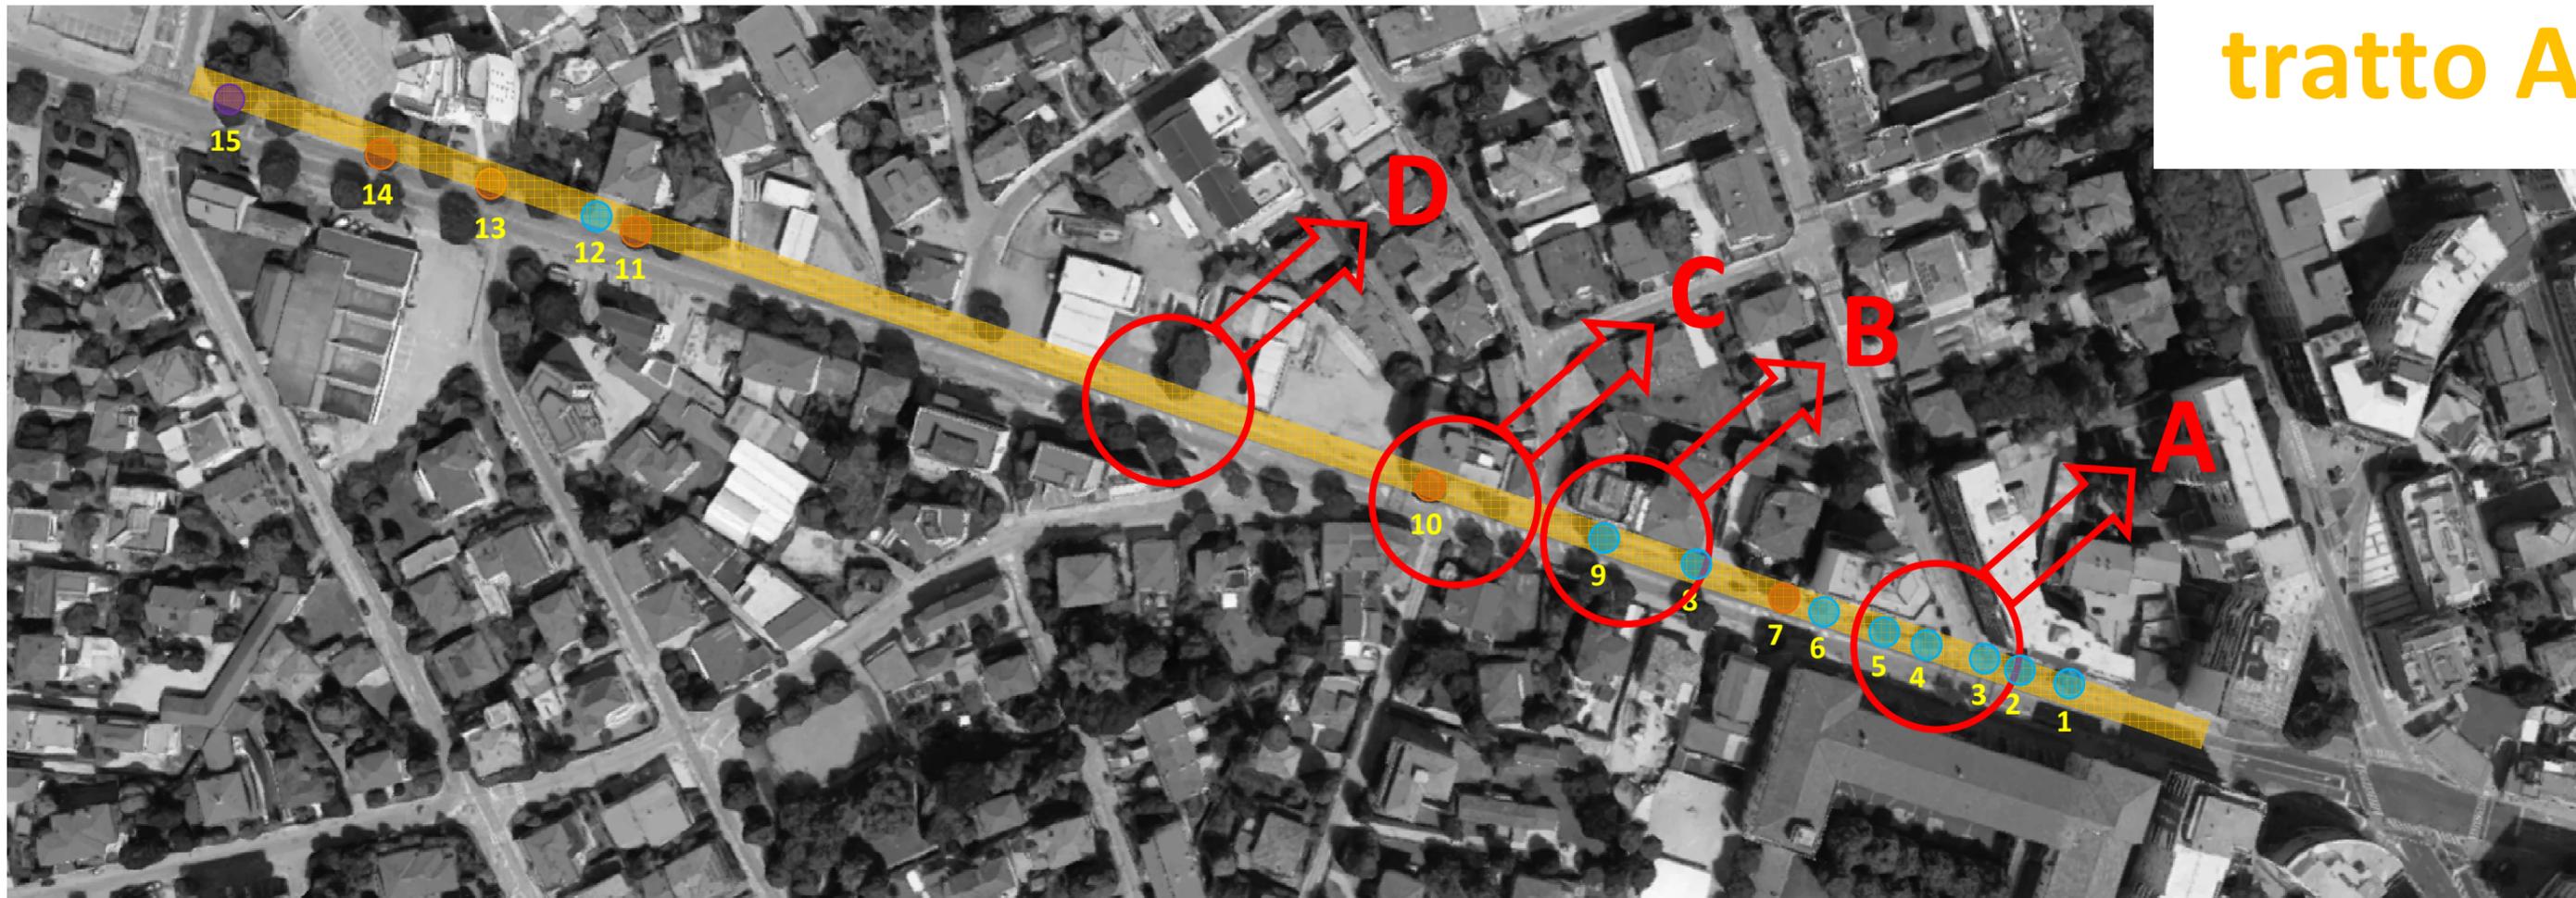
# tratto A

Esempari arborei da eliminare con ripristino pavimentazione

Rifacimento formella e nuova griglia salva piante

Esempari arborei da sostituire, rifacimento formella, barriera antiradice e nuova griglia salva piante

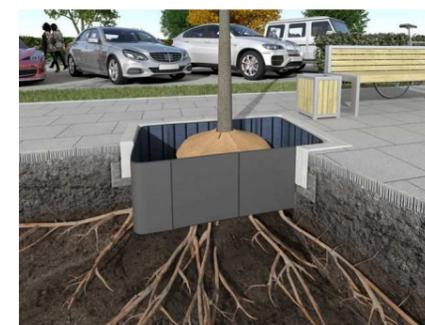
barriera antiradice

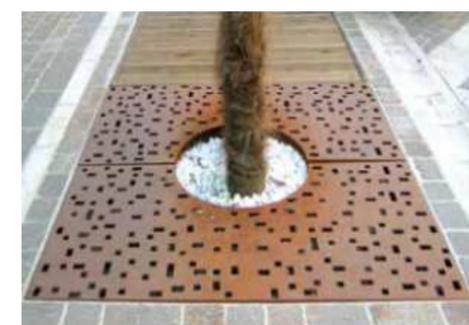
griglia salva piante

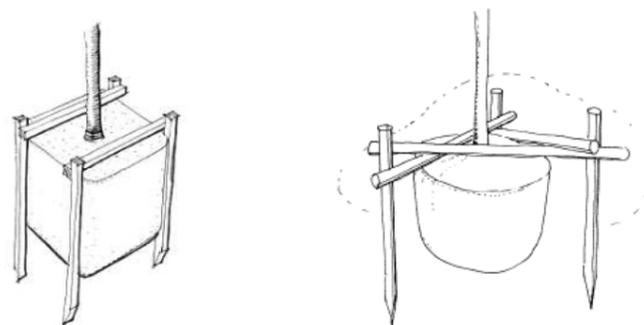
sistemi di sub-ancoraggio (tutoraggio a scomparsa)

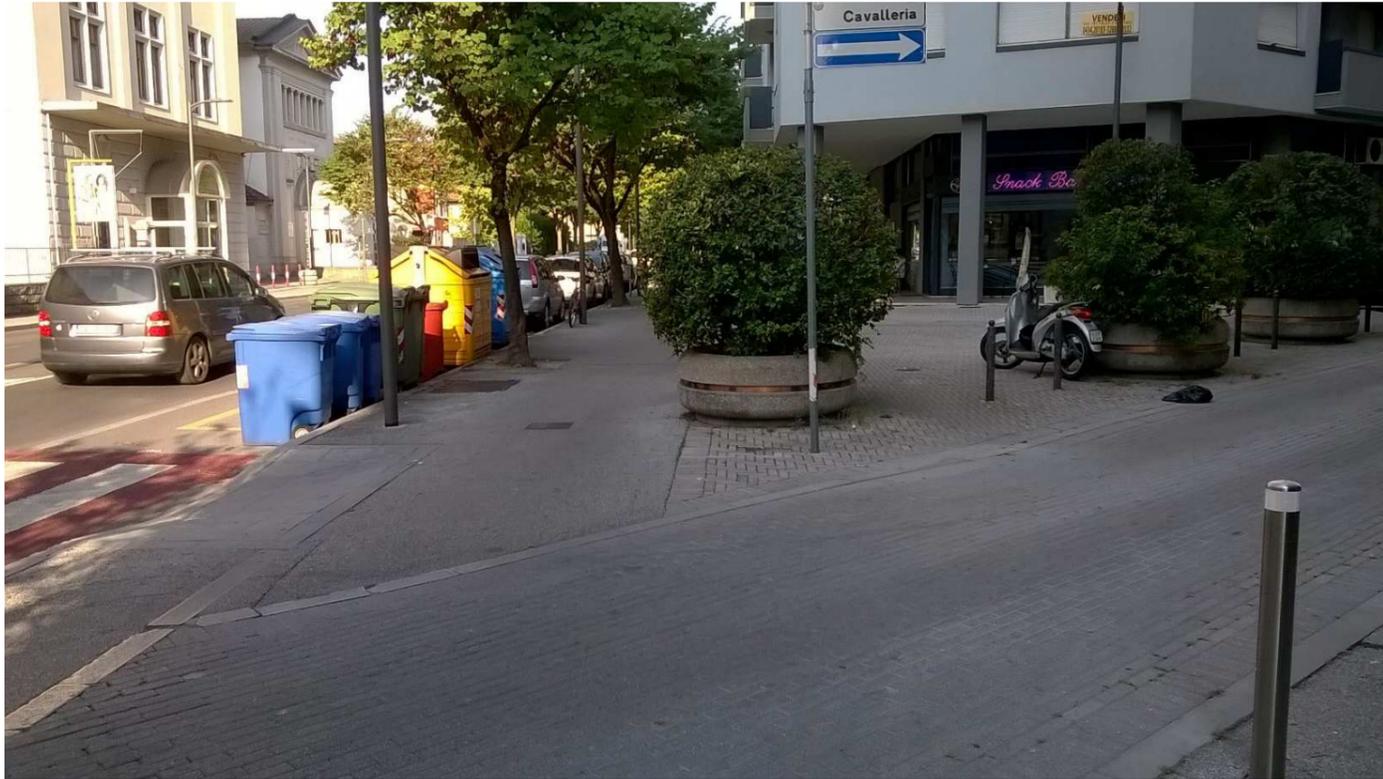
PRIMA

Elementi di arredo interferenti con la visibilità ed il transito pedonale, formelle senza griglie salva piante. Assenza di paletti delimitatori lato strada (via Cavalleria). Mancata differenza cromatica tra i diversi utilizzi dei percorsi.

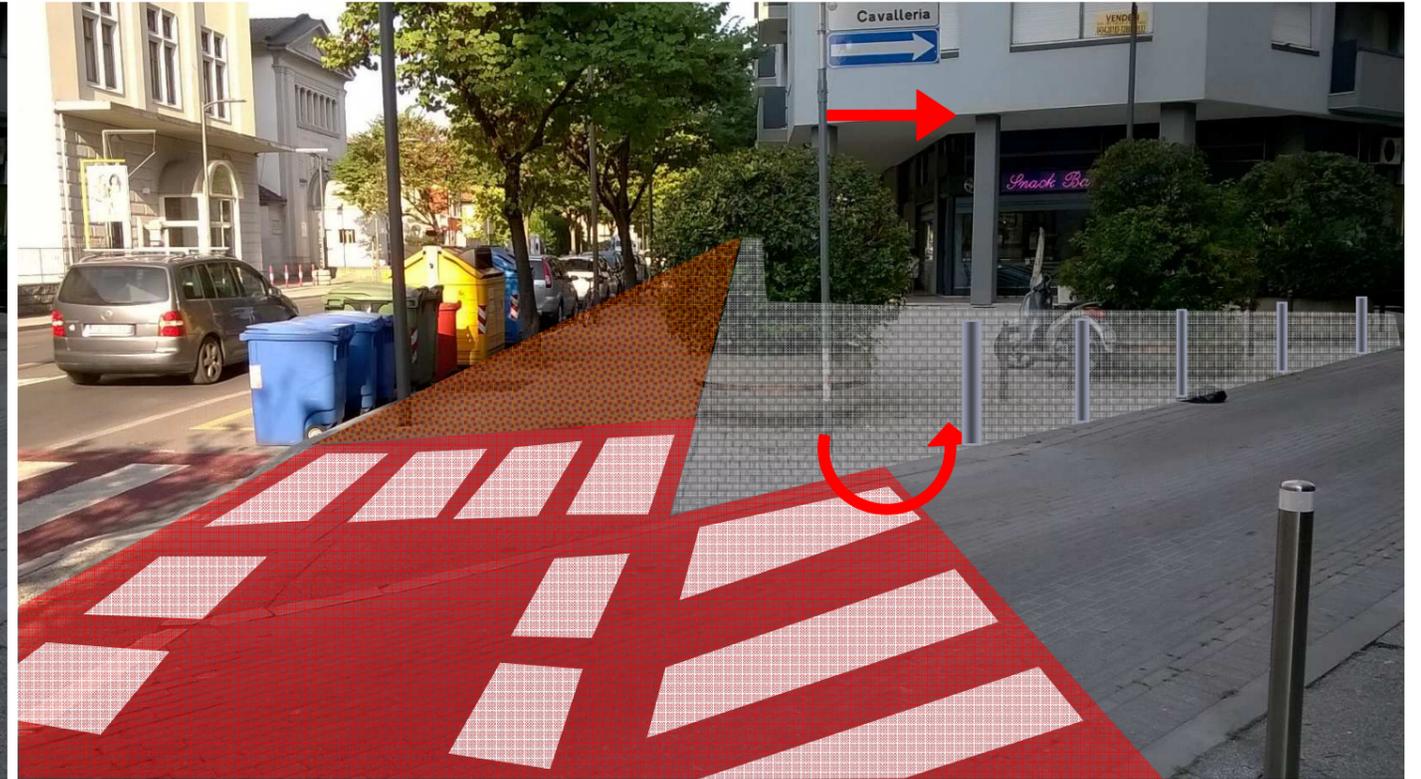
DOPO

Ridefinizione della "piazzetta" con riposizionamento degli arredi urbani, delle fioriere e dei portabicicli. Delimitazione della stessa con paletti in acciaio inox come esistenti sul lato opposto. Nuove griglie salva piante ed uniformità tipologica e cromatica della superficie ciclabile.

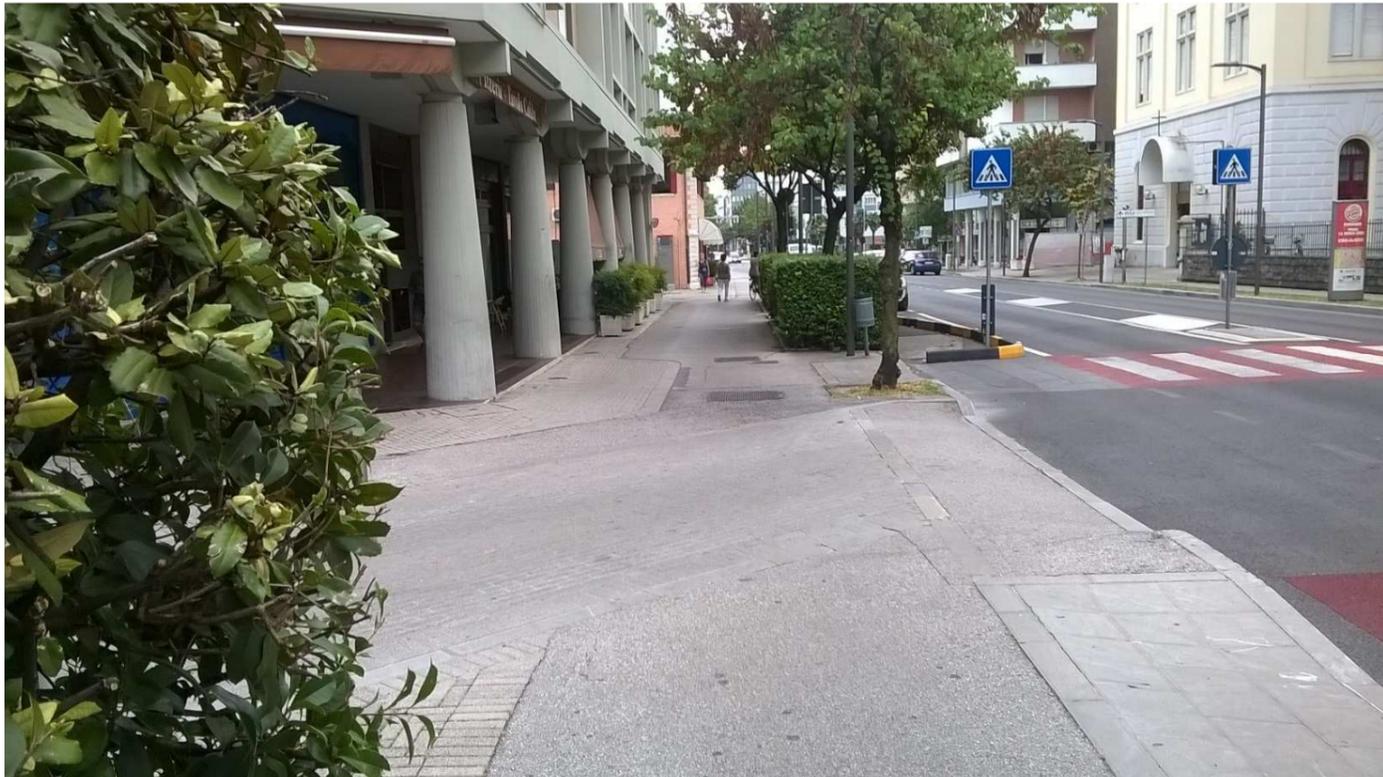
PRIMA

Elementi di arredo (fioriere) interferenti il transito pedonale, siepature interferenti con transito ciclabile, formelle senza griglie salva piante. Assenza di segnaletica orizzontale e verticale relativa all'attraversamento ciclabile e pedonale. Mancata differenza cromatica tra i diversi utilizzi dei percorsi.

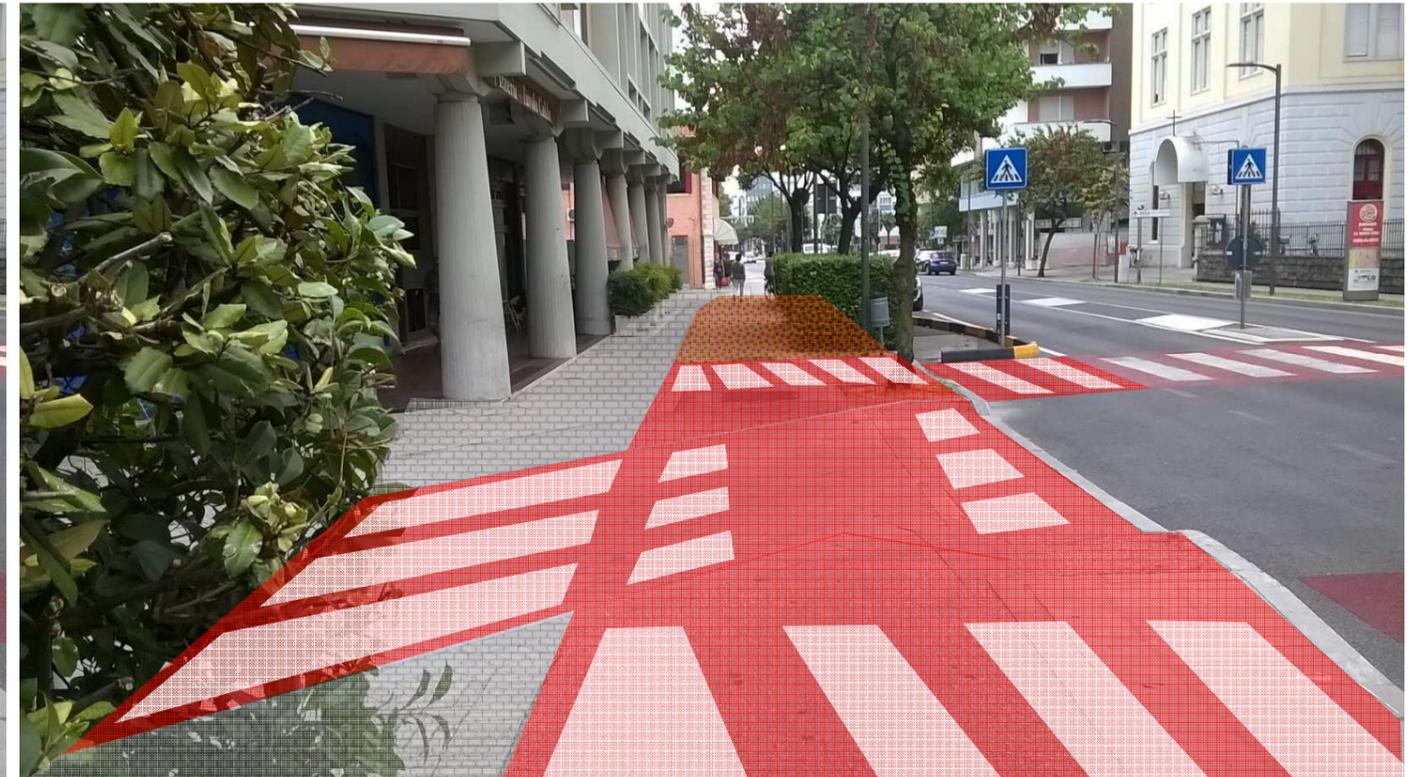
DOPO

Rimozione degli arredi e delle siepature. Nuove griglie salva piante ed uniformità tipologica e cromatica della superficie ciclabile. Realizzazione segnaletica orizzontale e verticale relative all'attraversamento ciclopedonale.

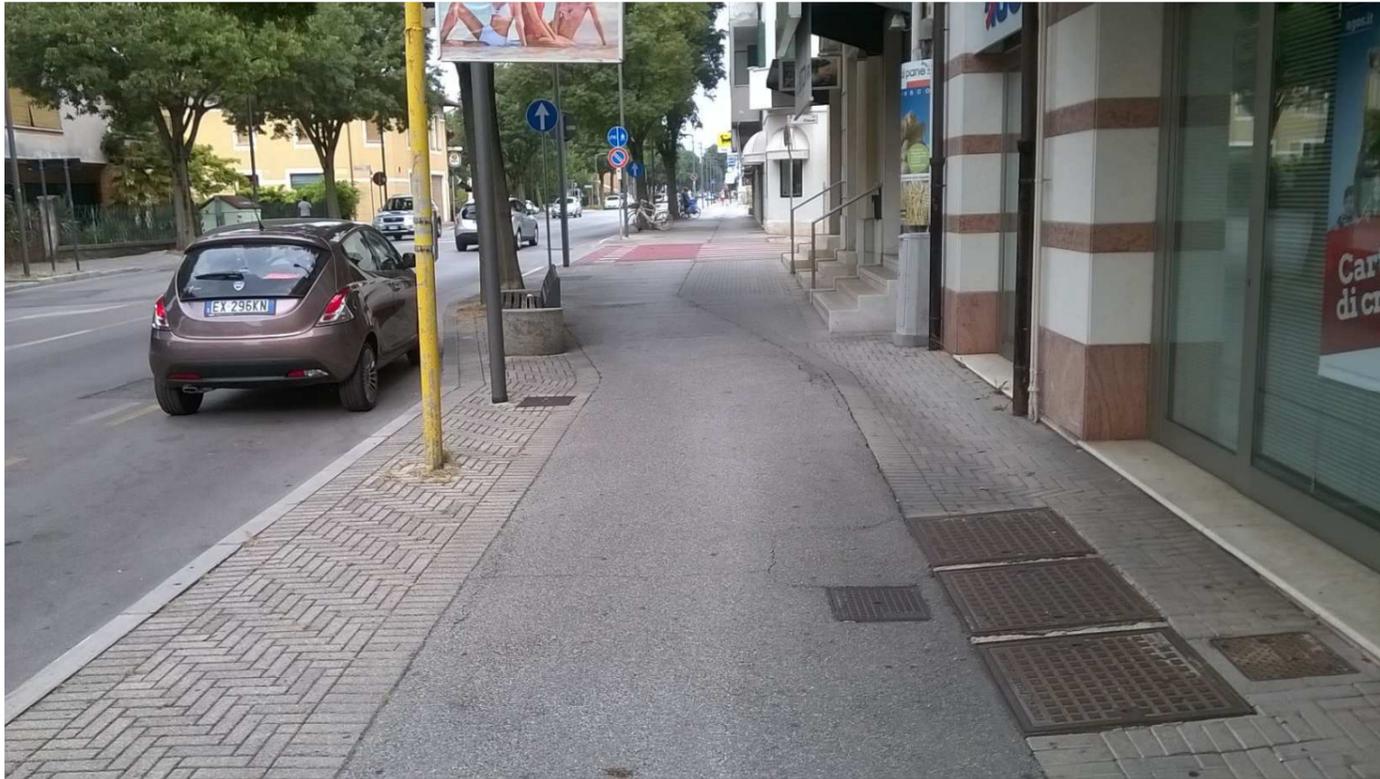
PRIMA

Panchina interferente con il percorso ciclabile, esemplare arboreo eccessivamente sviluppato interferente con edificio e con percorso ciclabile, percorso pedonale sottodimensionato. Mancata differenza cromatica tra i diversi utilizzi dei percorsi.

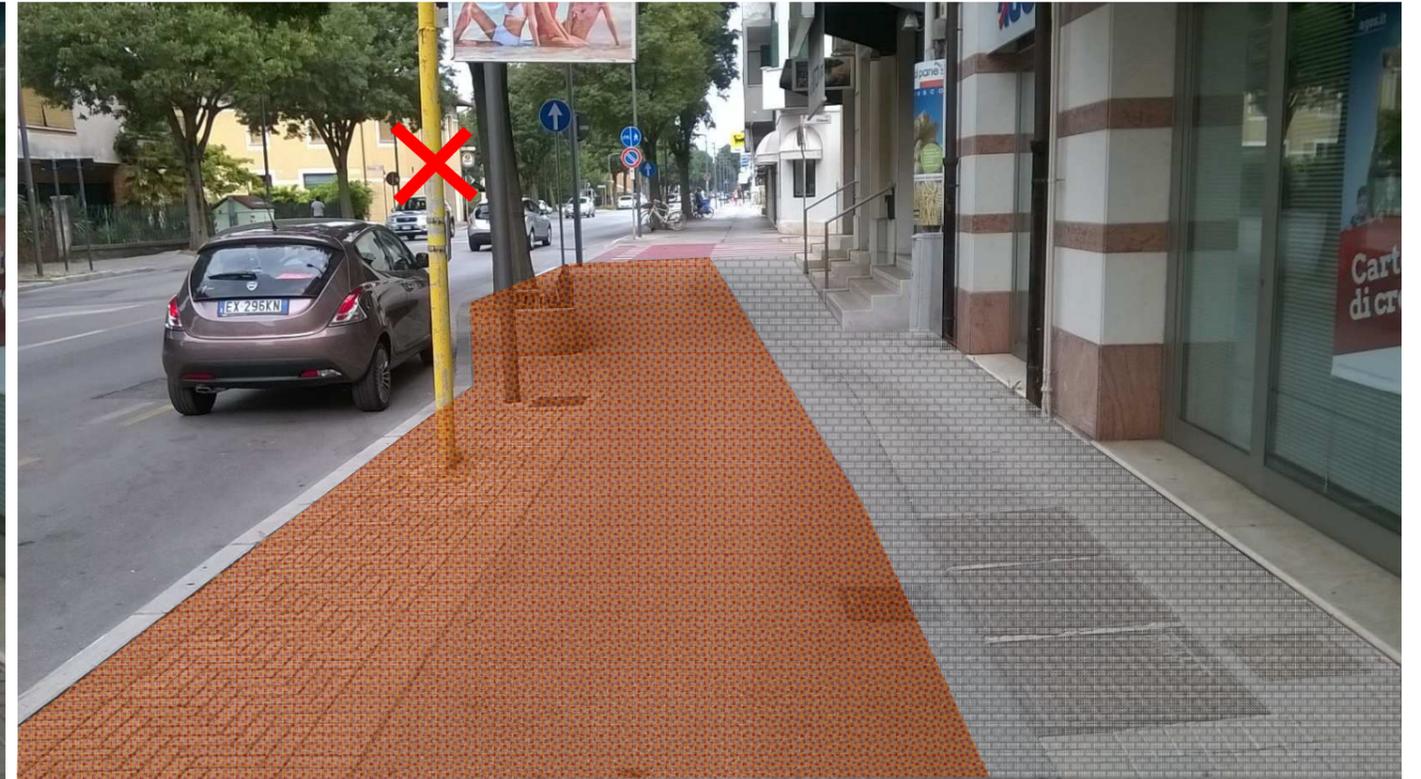
DOPO

Eliminazione degli arredi urbani interferenti con i percorsi ciclabili e pedonali, uniformità tipologica e cromatica della superficie ciclabile, sostituzione dell'esemplare arboreo con nuova formella e griglia salva pianta. Posizionamento di "supporti ischiatici" in corrispondenza della fermata autobus. Installazione di portabicicli con tipologia in linea, posti a bordo pista parallelamente al senso di marcia.

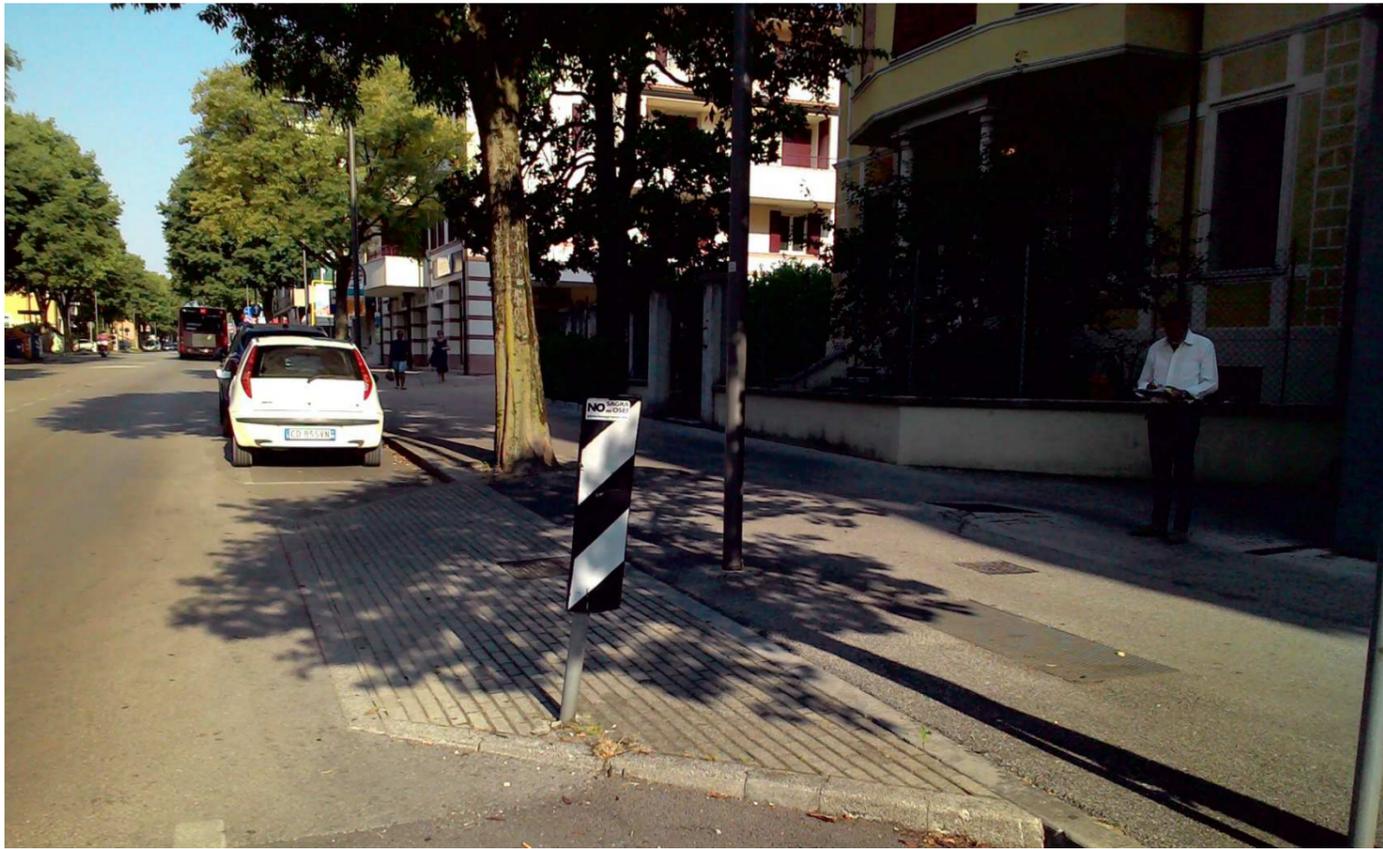
**PRIMA**

Rampa di attraversamento inutilizzata e fuorviante per ciclisti e pedoni, formelle senza griglie salva piante. Mancata differenza cromatica tra i diversi utilizzi dei percorsi.

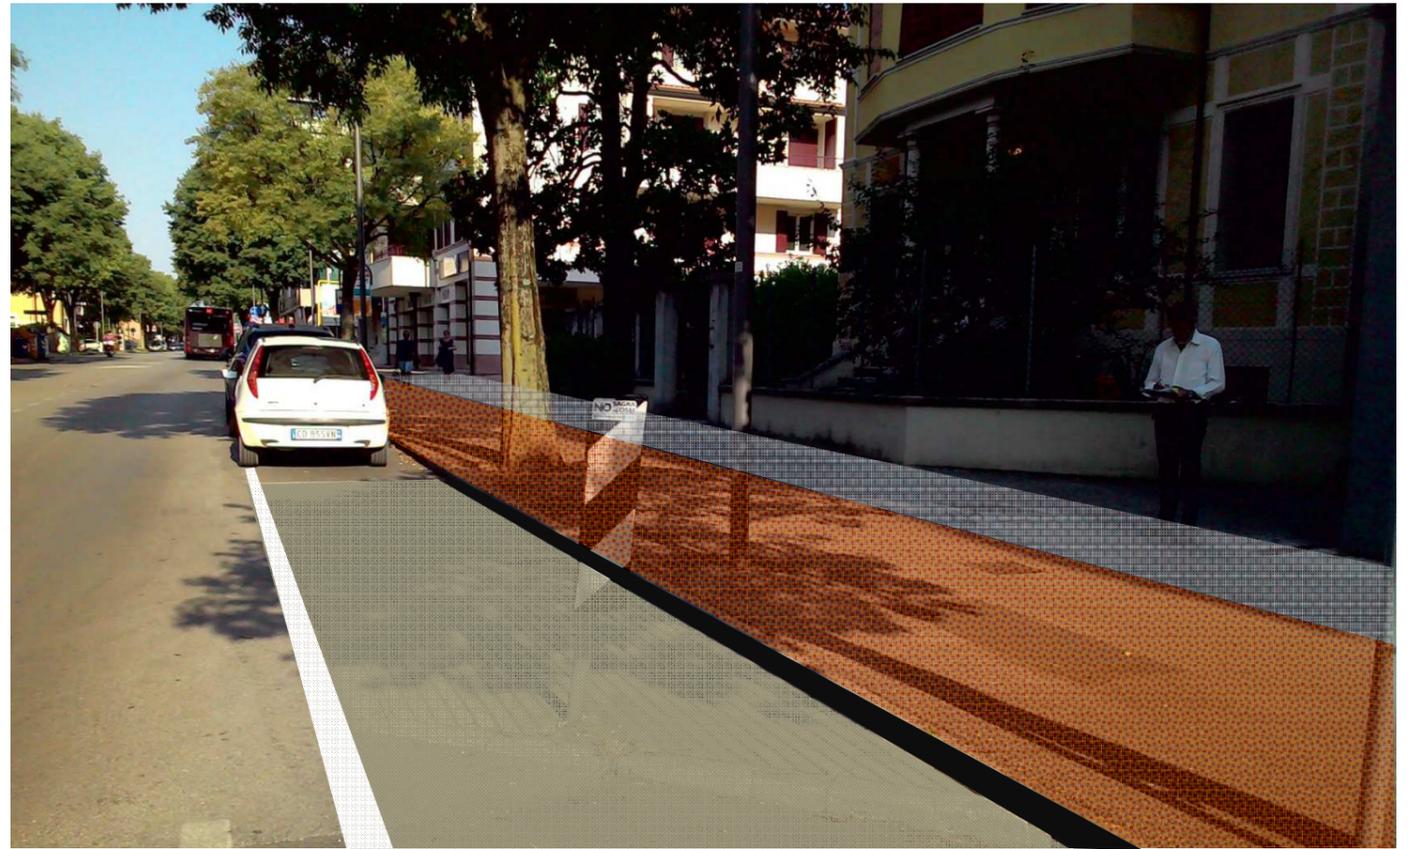
**DOPO**

Eliminazione della rampa del precedente attraversamento pedonale, apposizione segnaletica orizzontale relativa al parcheggio. Uniformità tipologica e cromatica della superficie ciclabile.

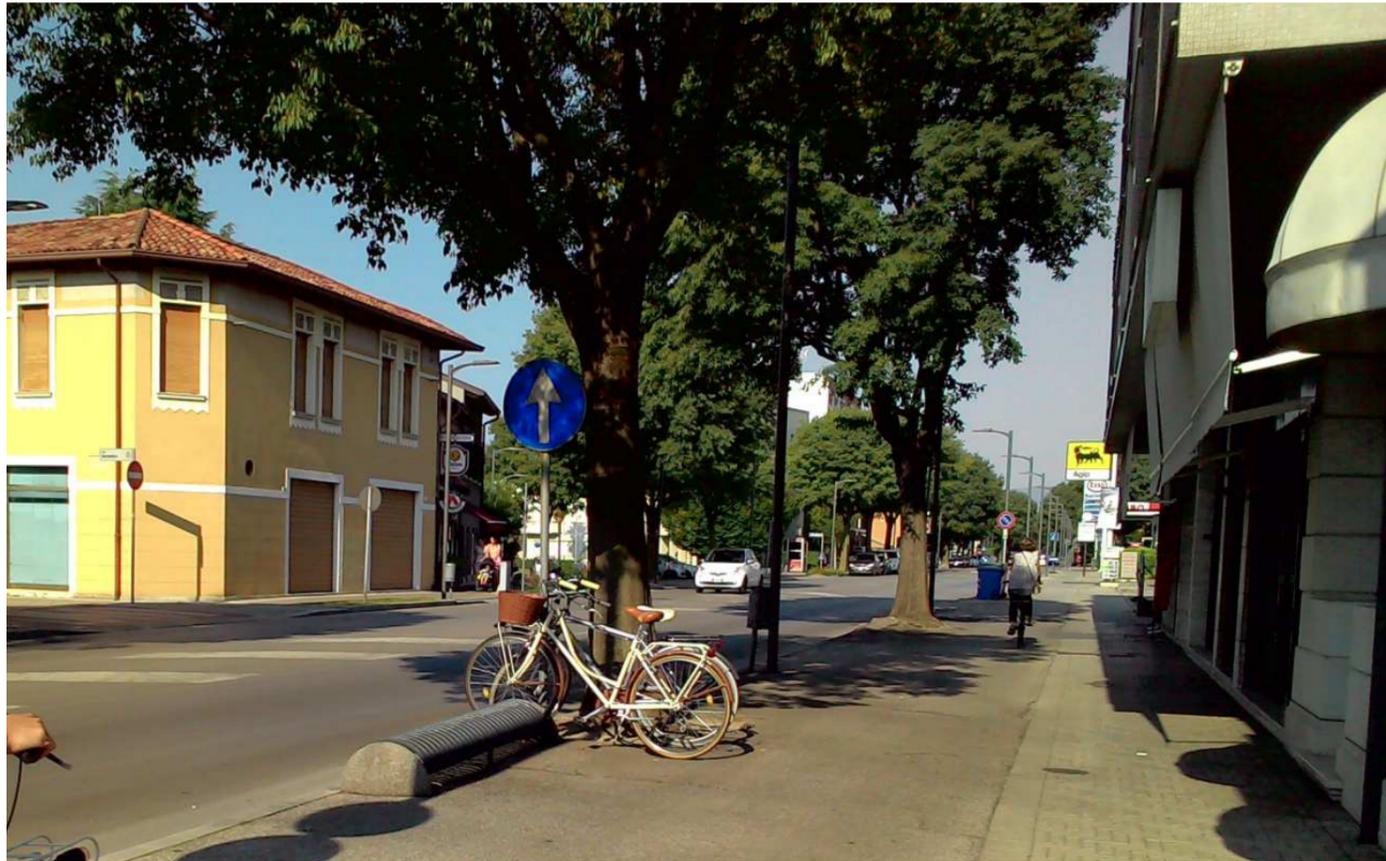
PRIMA

Portabiciclette interferenti con percorso ciclabile, formelle senza griglie salva piante. Mancata differenza cromatica tra i diversi utilizzi dei percorsi.

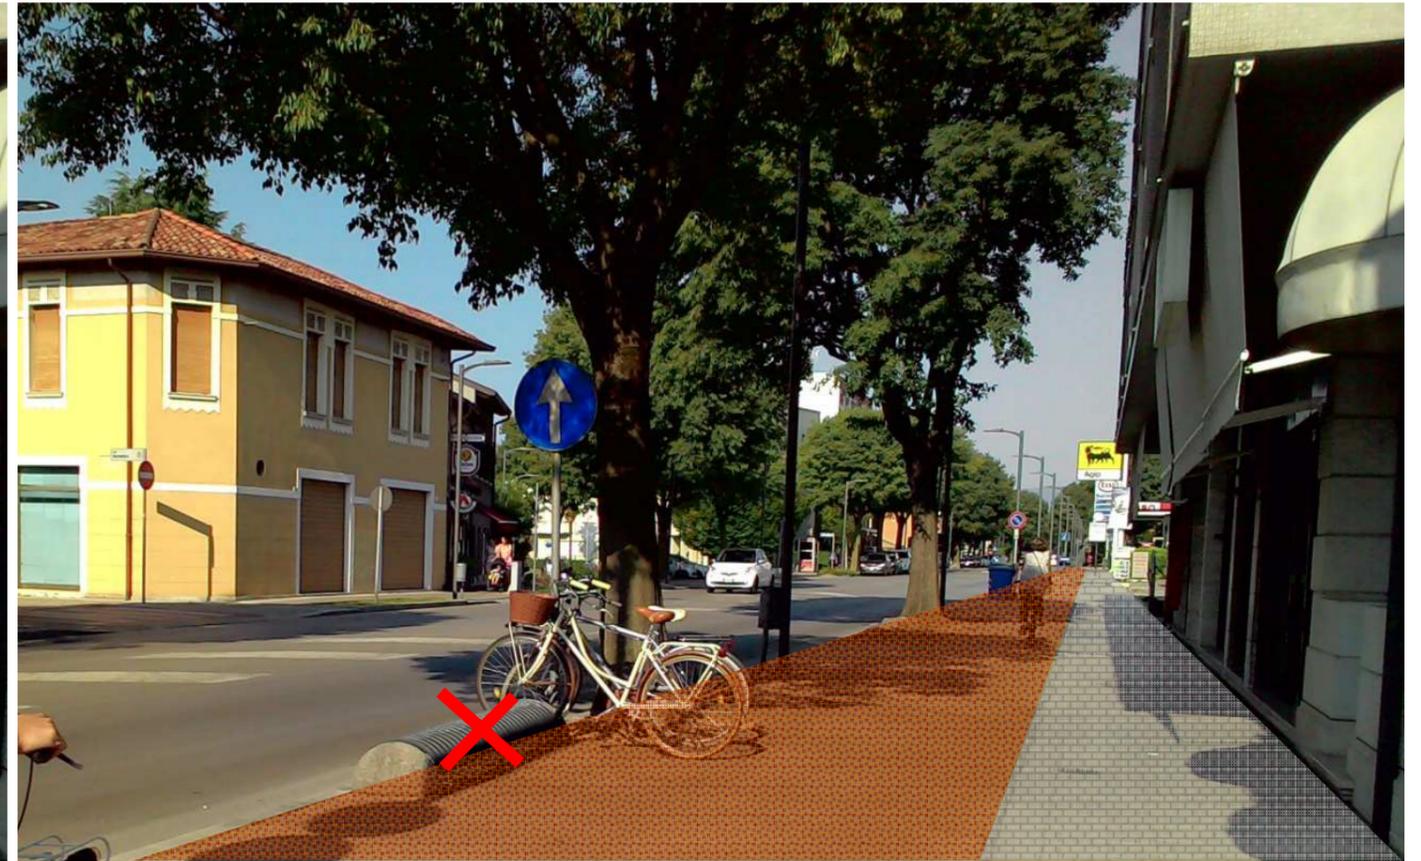
DOPO

Sostituzione dei portabiciclette con tipologia in linea, posti a bordo pista parallelamente al senso di marcia. Uniformità tipologica e cromatica della superficie ciclabile. Nuove griglie salva piante.

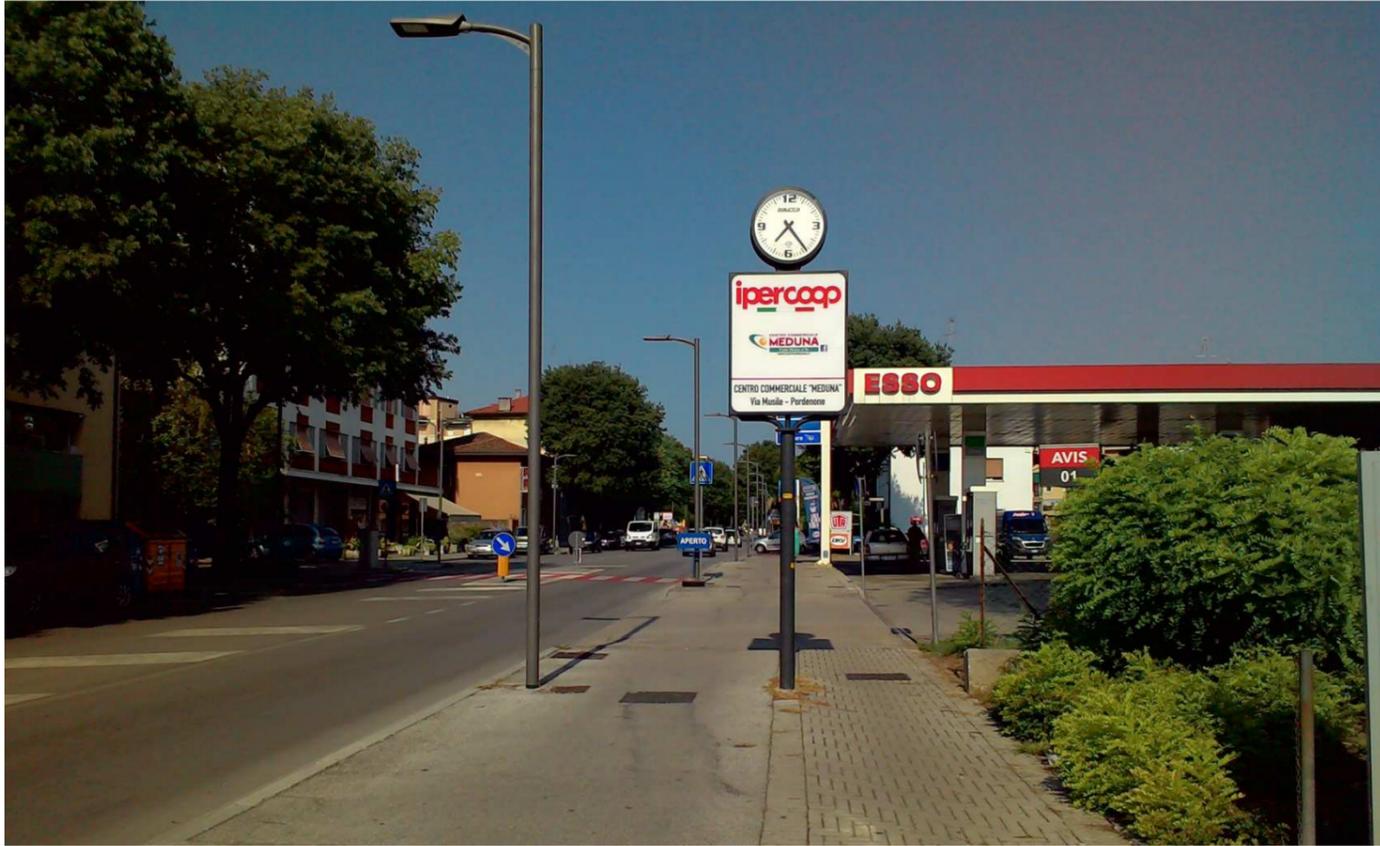
PRIMA  
Elemento pubblicitario interferente con i percorsi ciclabile e pedonale . Mancata differenza cromatica tra i diversi utilizzi dei percorsi.

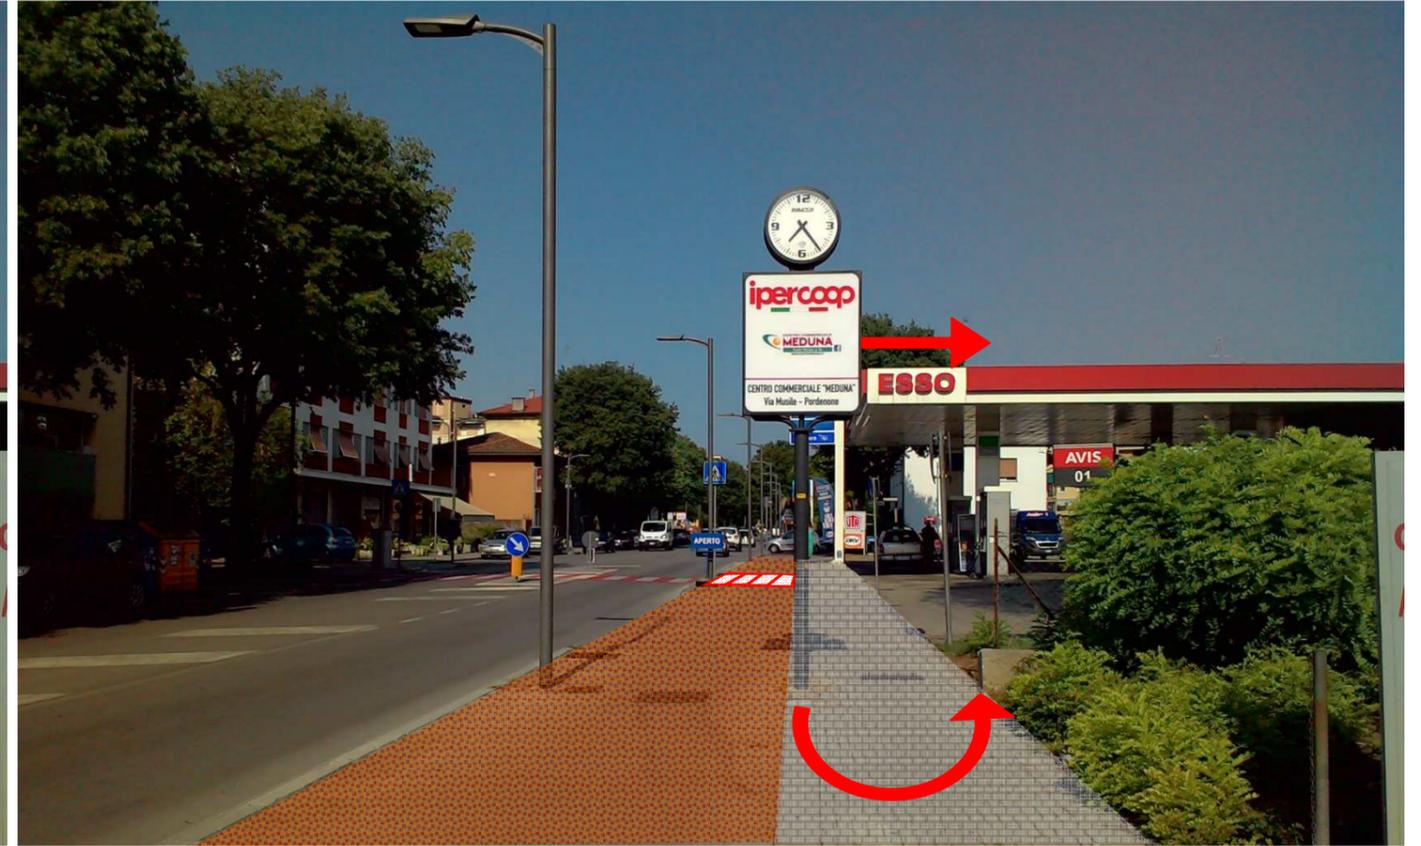
DOPO  
Spostamento dell'elemento pubblicitario al margine destro del percorso pedonale. Uniformità tipologica e cromatica della superficie ciclabile.

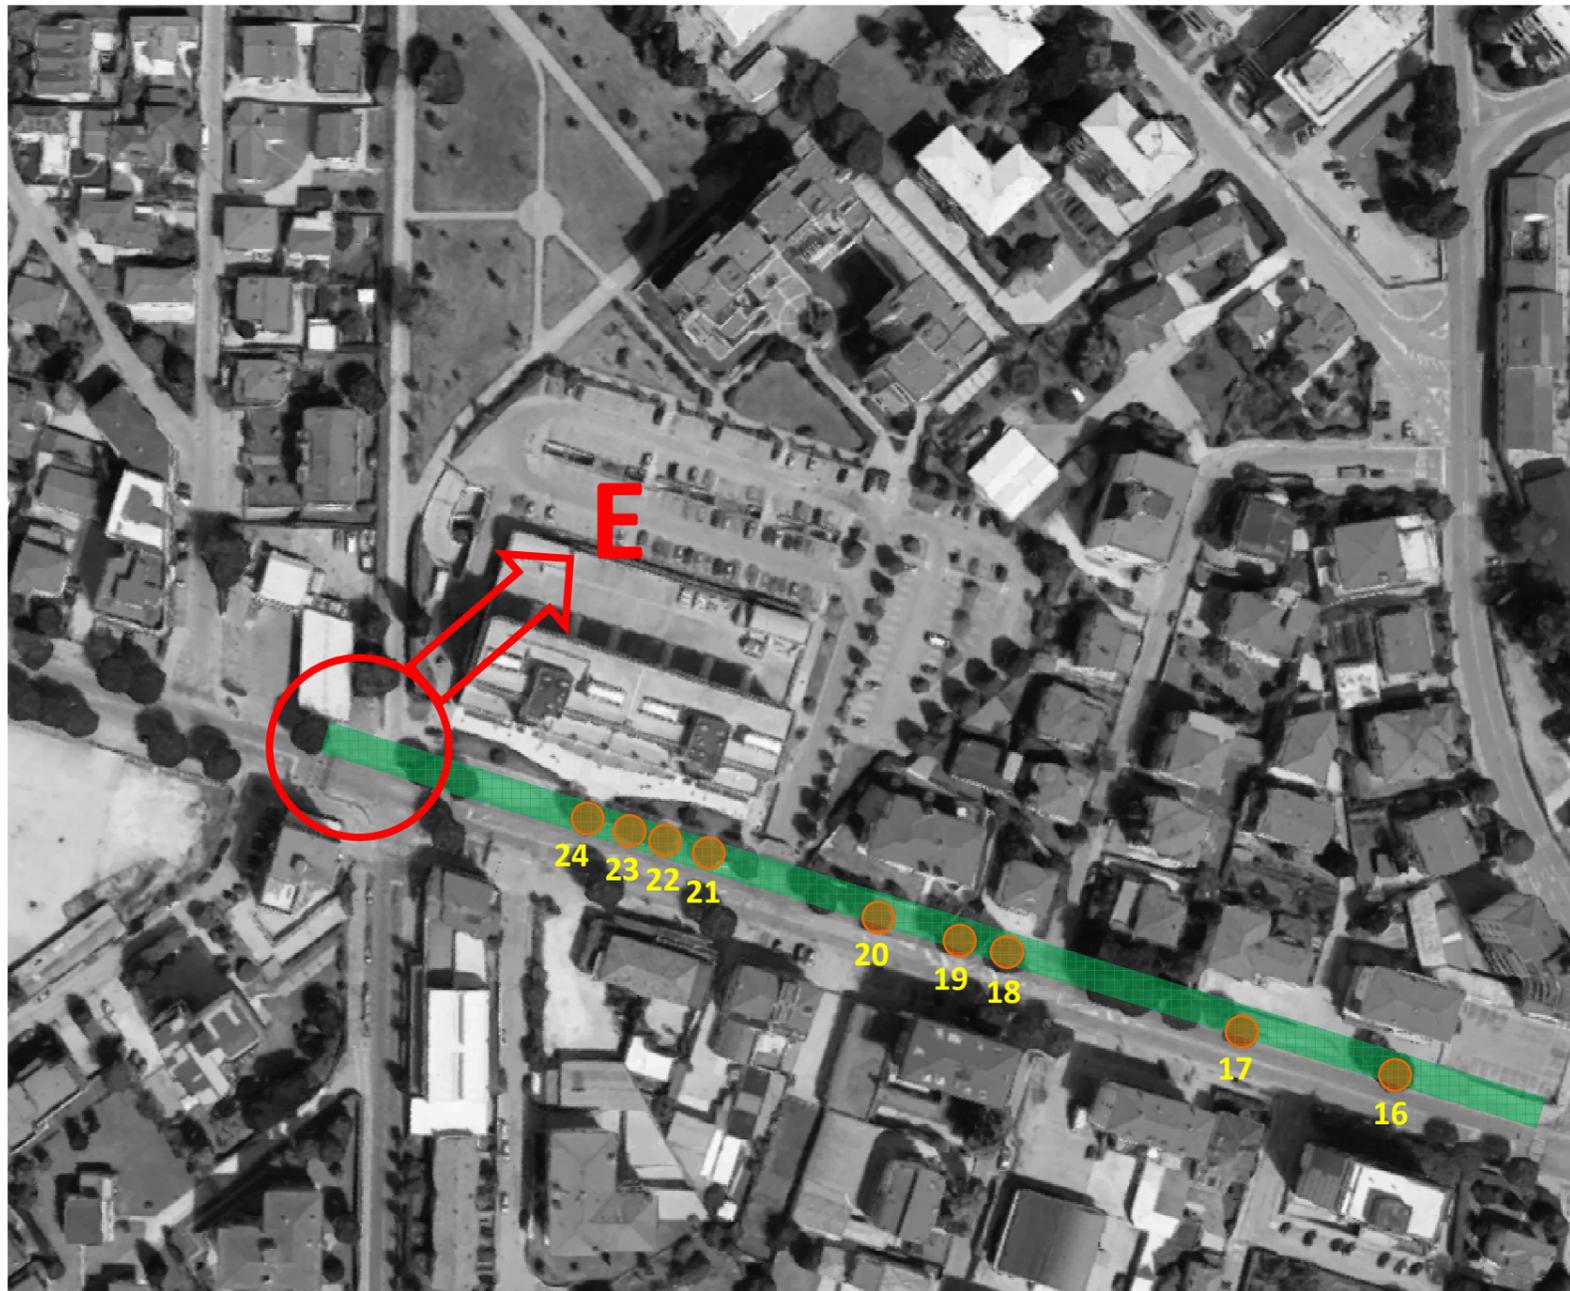
# tratto B

● esemplari arborei da sostituire, rifacimento formella e nuova griglia salva piante

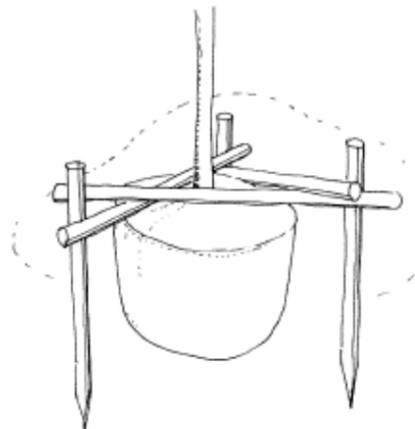
sistemi di sub-ancoraggio (tutoraggio a scomparsa)

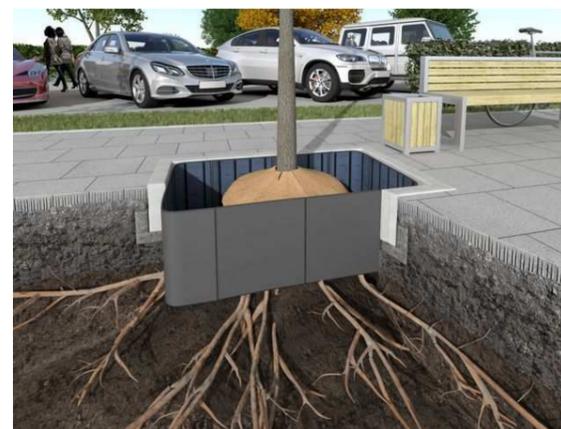
esempio di barriera antiradice

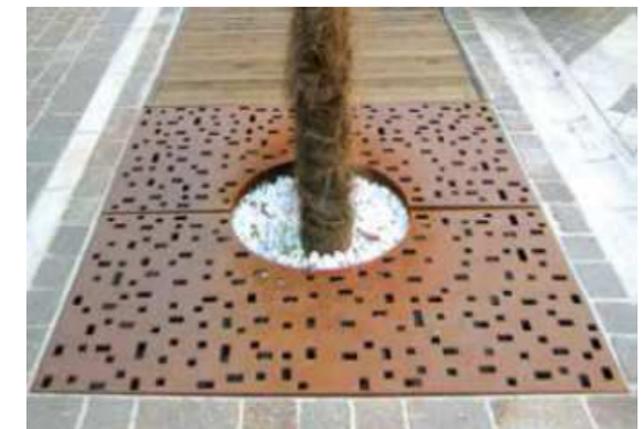
esempio di griglia salva piante

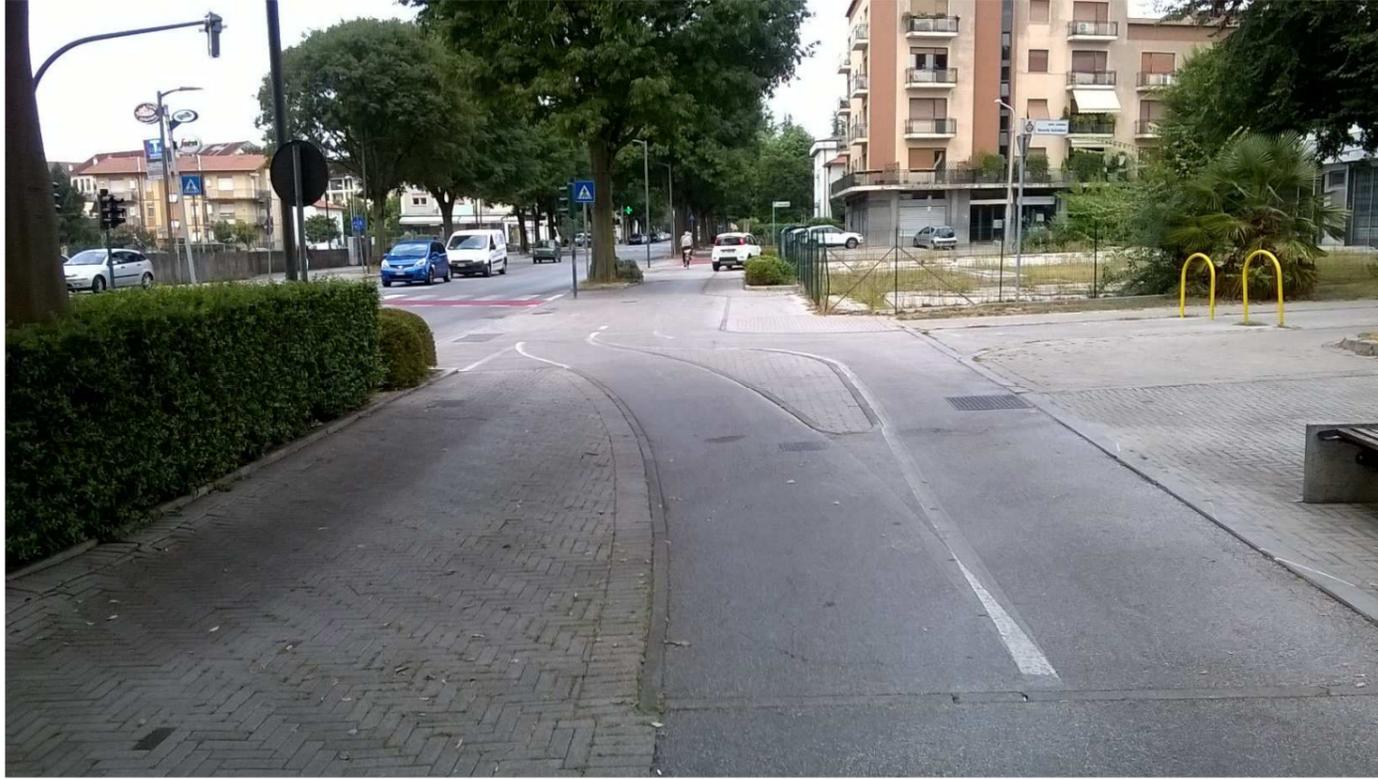
### PRIMA

"Snodo viario" non facilmente individuabile e scarsamente intuitivo, segnaletica orizzontale obsoleta. Attraversamento ciclopedonale scarsamente visibile. Percorsi pedonali male definiti. Mancata differenza cromatica tra i diversi utilizzi dei percorsi. Siepature di ostacolo alla visibilità

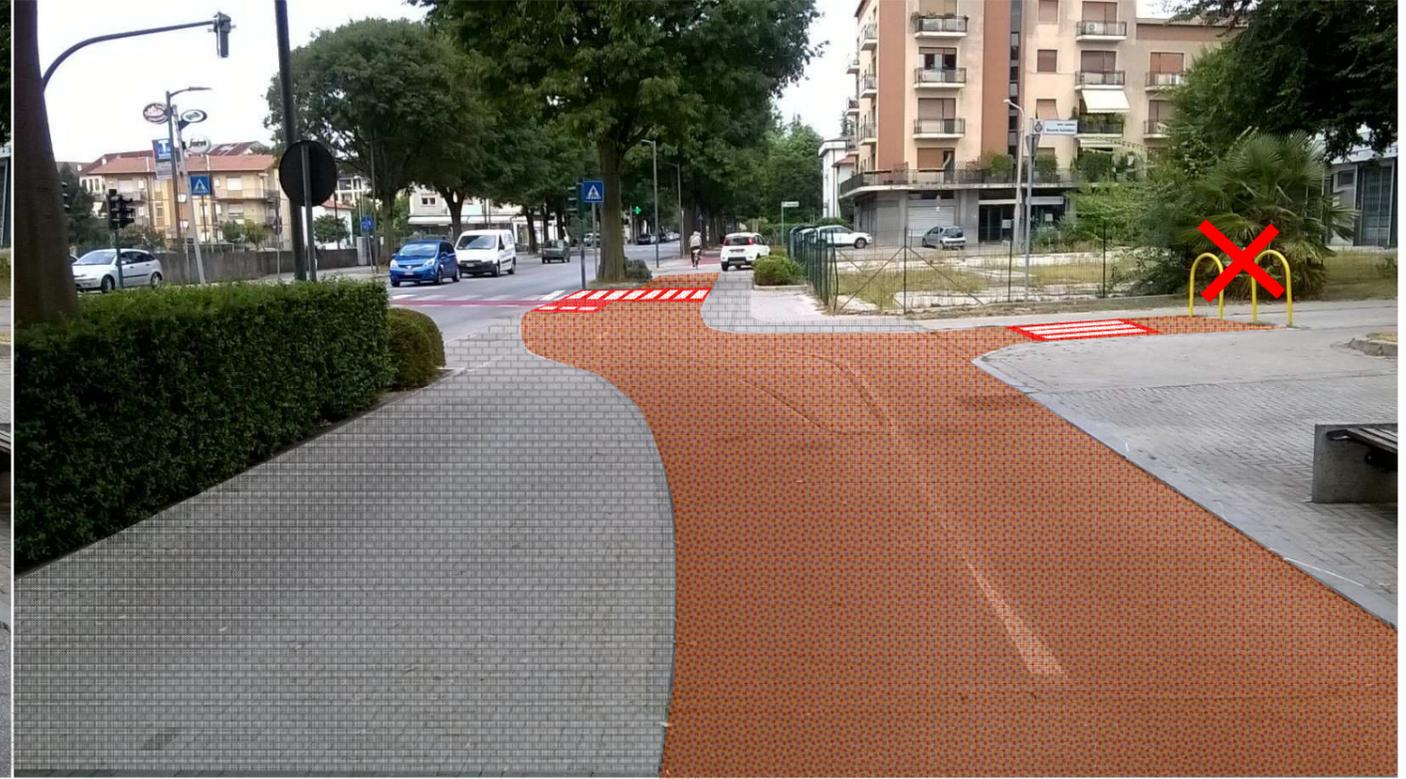
### DOPO

Definizione degli spazi ciclabili e pedonali, rifacimento della segnaletica orizzontale e verticale relativa all'attraversamento ciclo-pedonale. Uniformità tipologica e cromatica della superficie ciclabile e della superficie pedonale. Posizionamento nuovi arredi urbani (panchina, cestino e portabici). Eliminazione delle siepature.
