# D.MIT 468/2017 - PROGRAMMA DI INTERVENTI PER LA MESSA IN SICUREZZA DELLA CIRCOLAZIONE CICLISTICA CITTADINA

## Opera 68.19 - Asse viario di viale Grigoletti

### PROGETTO DI FATTIBILITÀ TECNICA-ECONOMICA

**RELAZIONE TECNICA**  
**INTERVENTI**

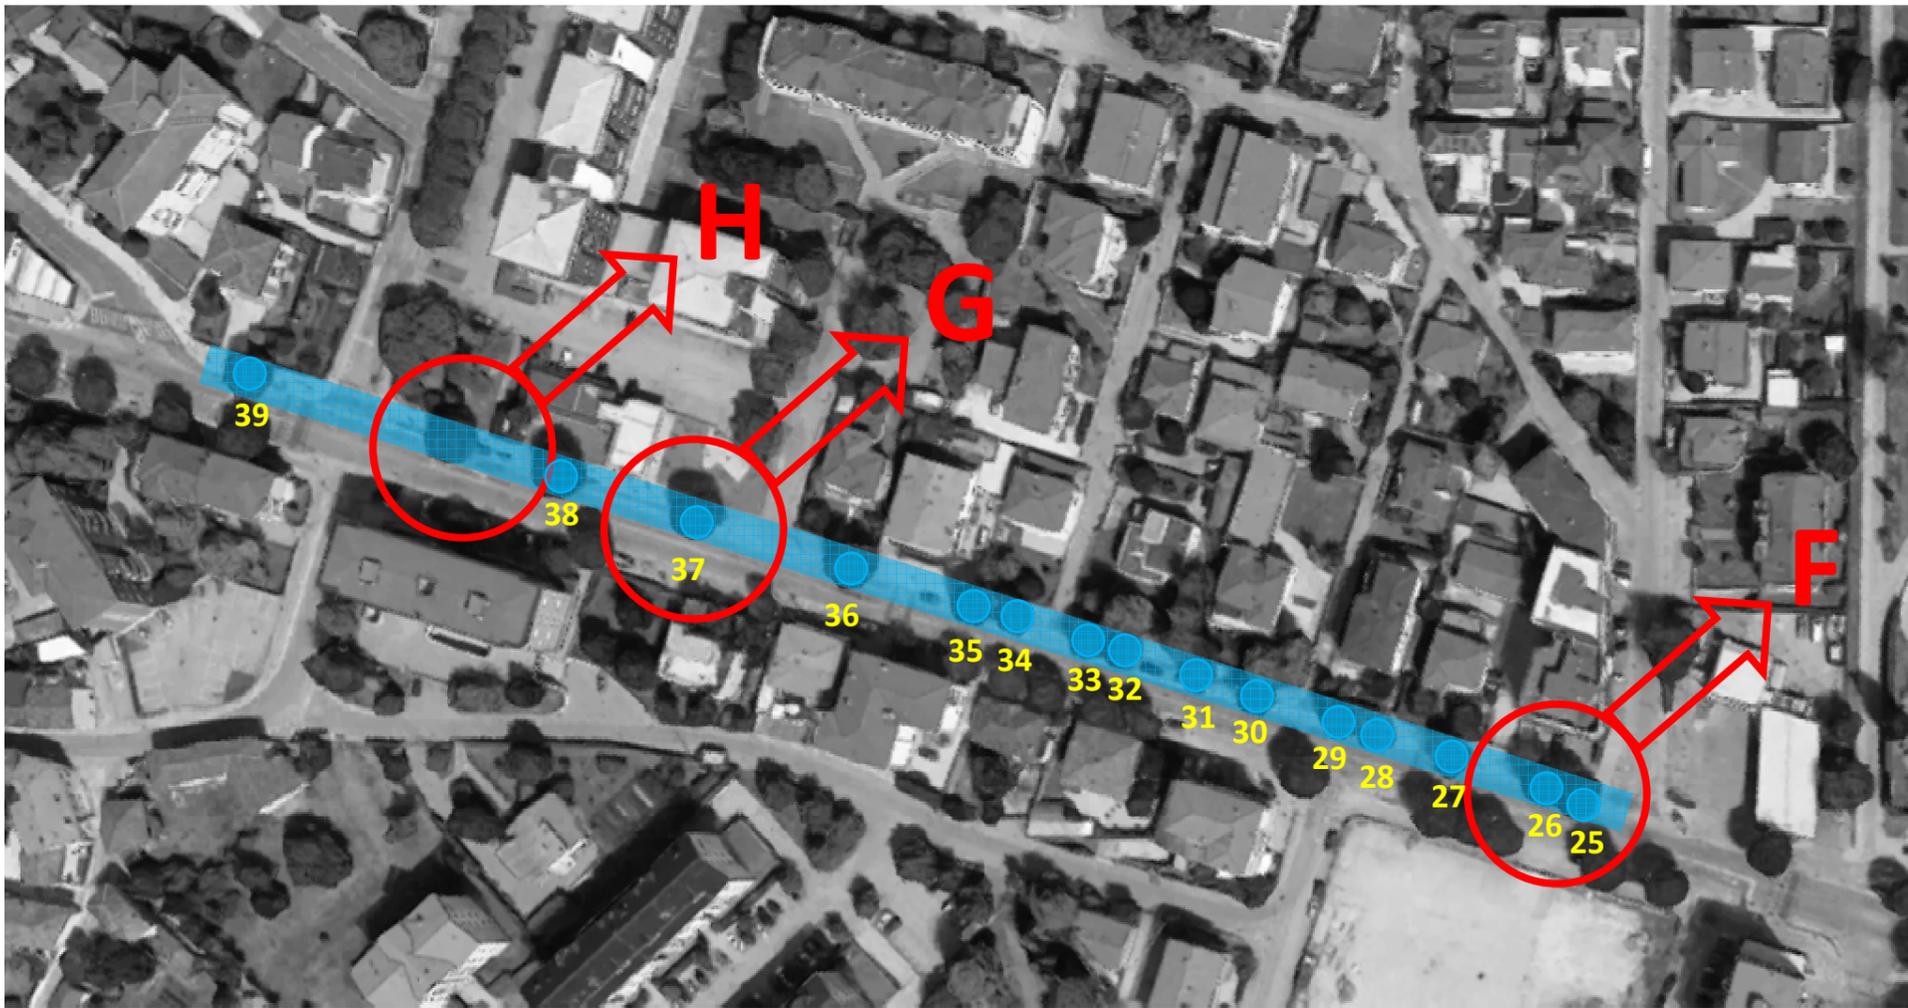
# tratto C

Rifacimento formella e nuova griglia salva piante

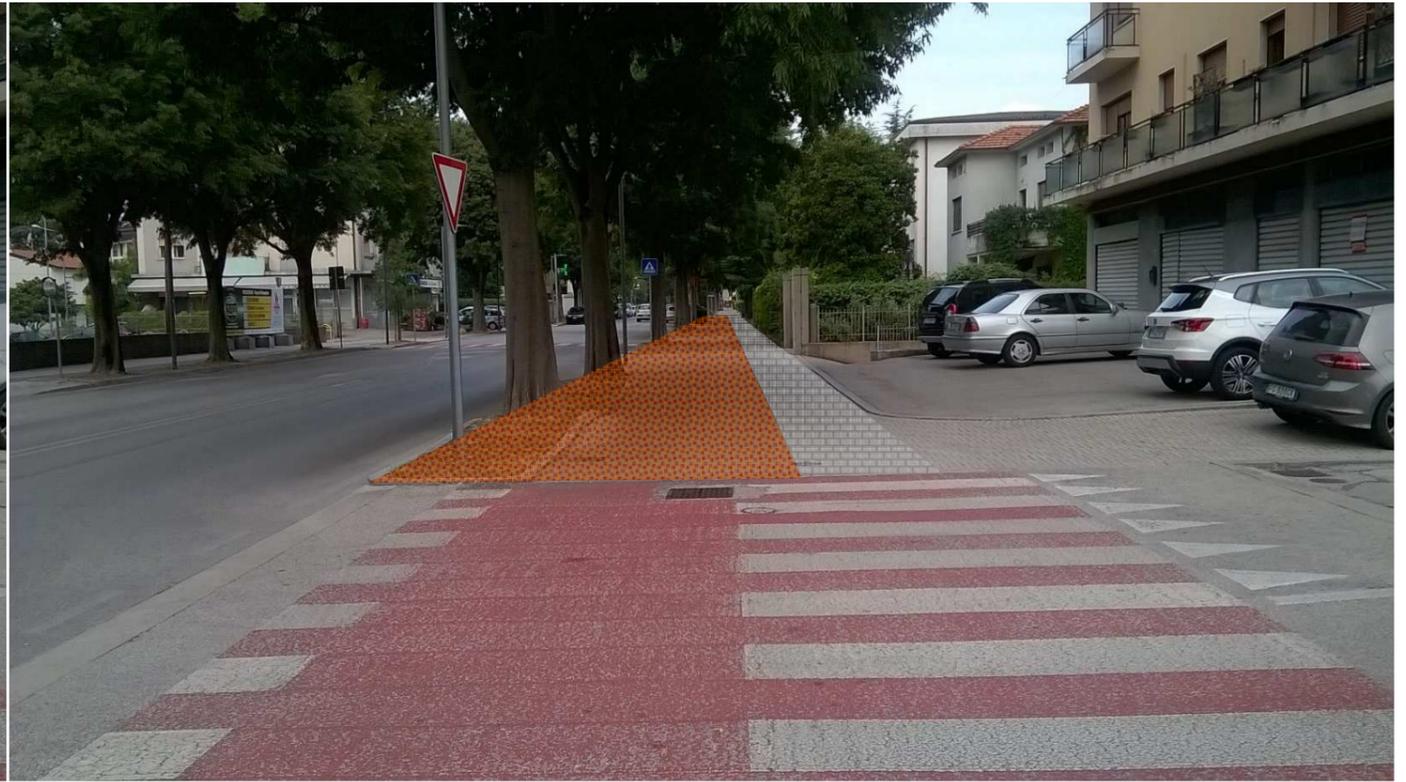
DOPO

Definizione cromatica dei diversi percorsi. Sostituzione degli esemplari arborei con nuove formelle e griglie salva pianta.

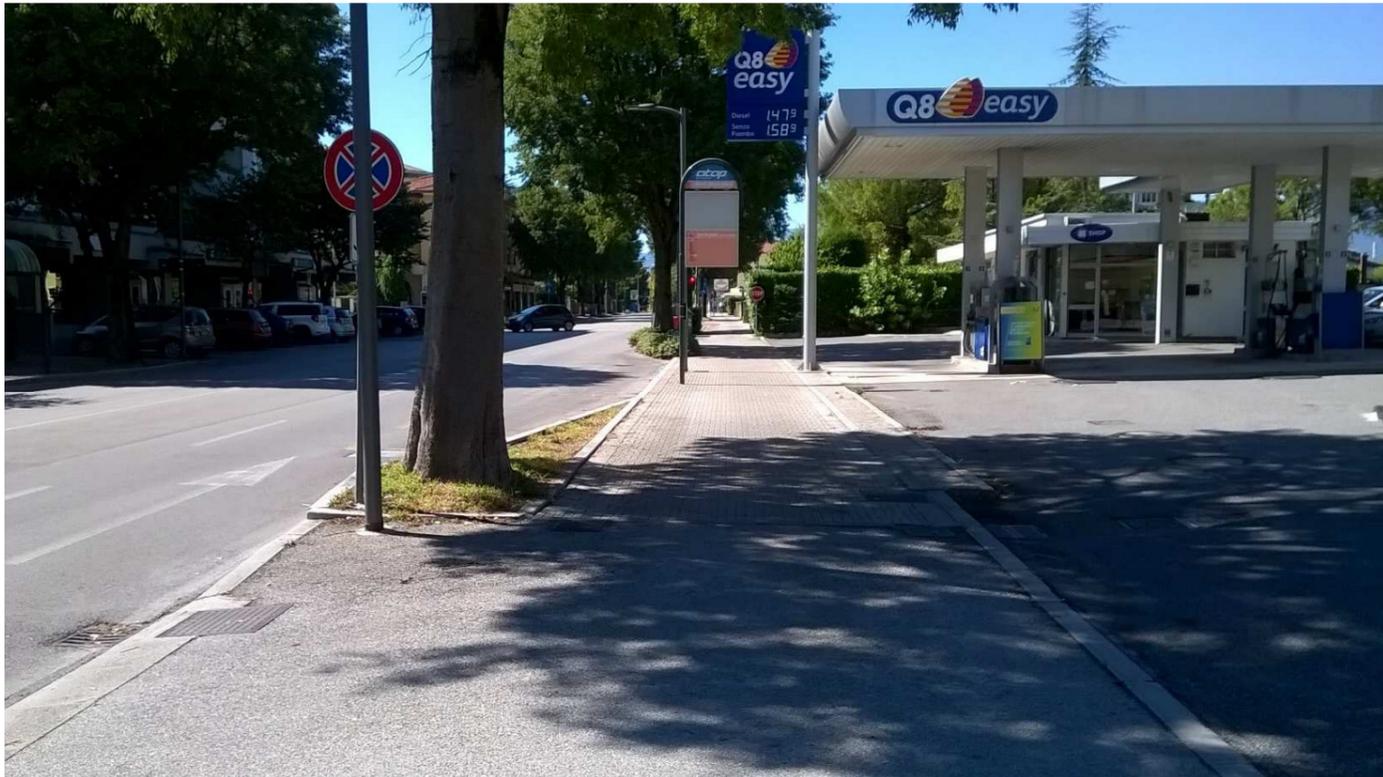
PRIMA

Restringimento in prossimità della fermata autobus. Passaggio da percorsi separati a percorso promiscuo non opportunamente segnalato. Mancata differenza cromatica tra i diversi utilizzi dei percorsi. Esemplari arborei con apparati radicali superficiali danneggianti la pavimentazione ed i cordoli di contenimento delle aiuole.

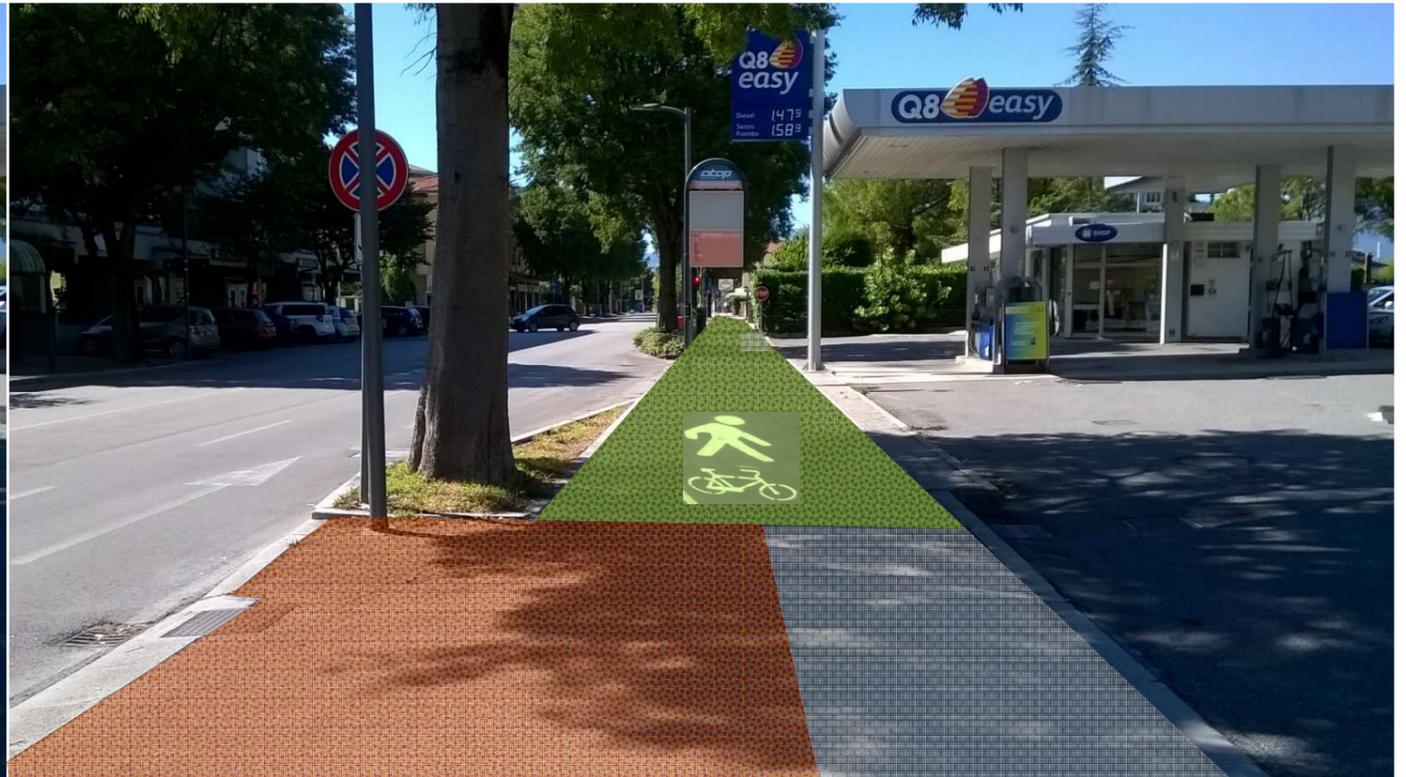
DOPO

Definizione degli spazi ciclabili e pedonali, rifacimento della segnaletica orizzontale e verticale in corrispondenza della promiscuità dei percorsi. Uniformità tipologica e cromatica della superficie ciclabile e della superficie pedonale. Sostituzione degli esemplari arborei con nuove formelle e griglie salva pianta.

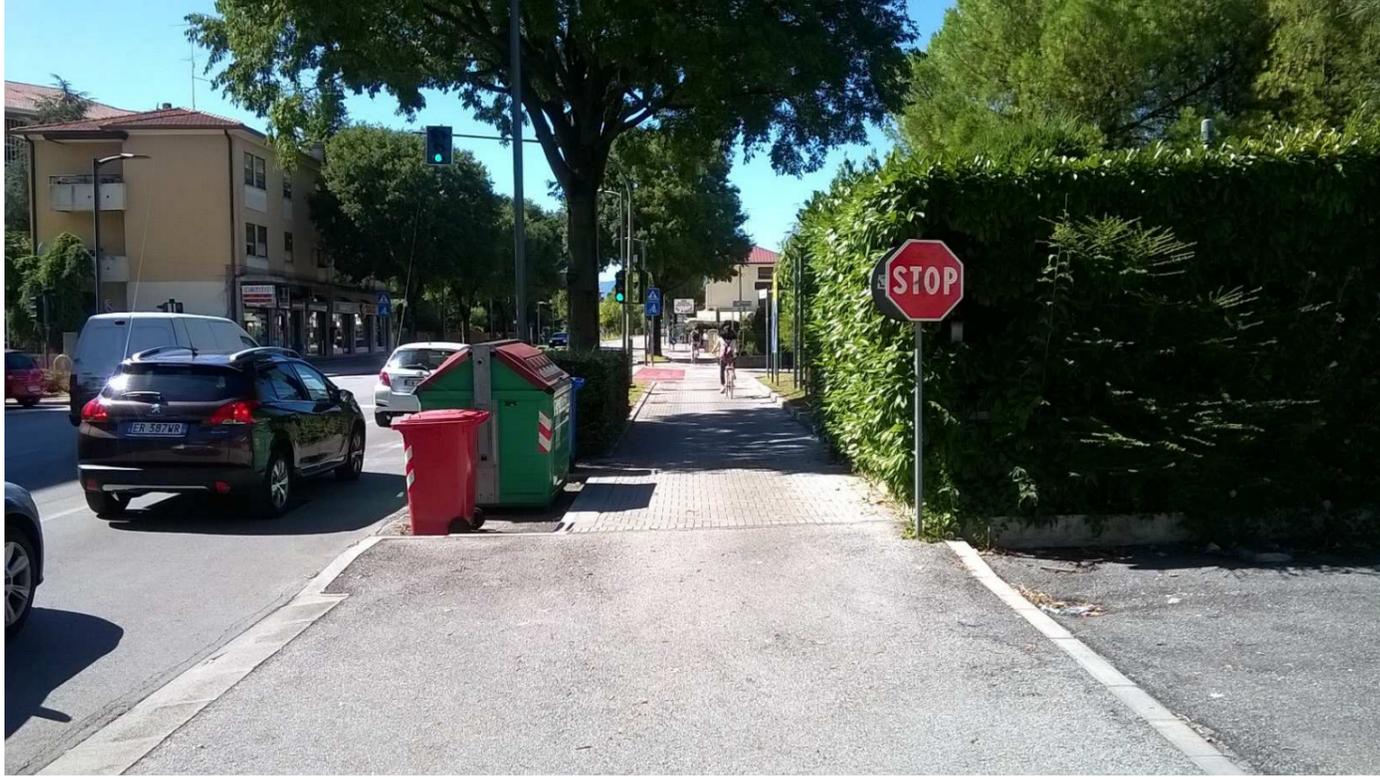
PRIMA

Siepatura e cassonetti di ostacolo alla visibilità. Passaggio da percorsi separati a percorso promiscuo non opportunamente segnalato. Mancata differenza cromatica tra i diversi utilizzi dei percorsi.

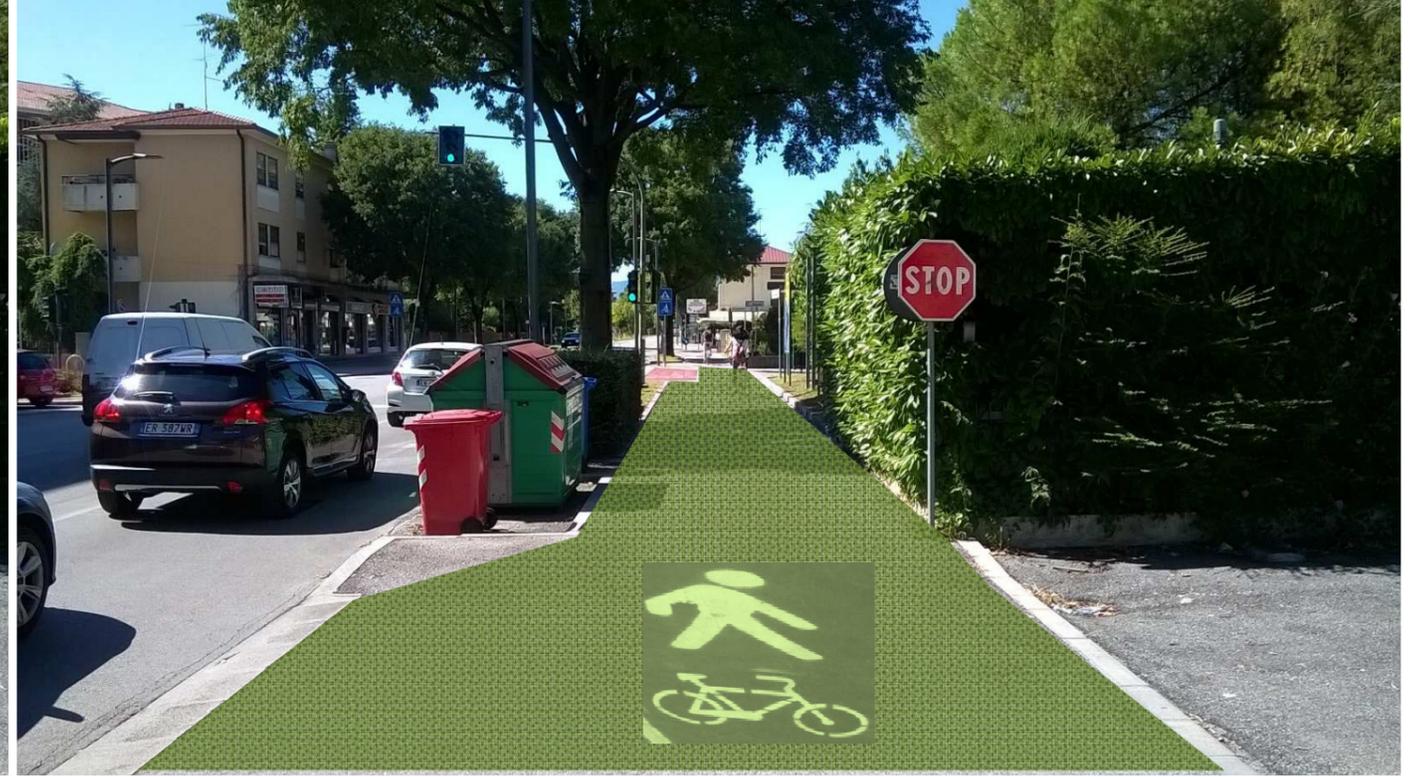
DOPO

Definizione degli spazi ciclabili e pedonali, rifacimento della segnaletica orizzontale e verticale in corrispondenza della promiscuità dei percorsi. Uniformità tipologica e cromatica della superficie ciclabile e della superficie pedonale. Eliminazione della siepatura ma impossibilità di trasferimento dei cassonetti.
