## Vial Rotto – Asilo Nido

### DATI RELATIVI ALLA COLLOCAZIONE

<b>Indirizzo:</b>	Vial Rotto 1
<b>Note di posizionamento:</b>	Giardino Asilo Nido
<b>Limite previsto dal DPCM 8 luglio 2003</b>	<b>6 V/m</b> per il campo elettrico
<b>Periodo di monitoraggio:</b>	dal 17.04.2009 al 18.05.2009
<b>Codice centralina:</b>	WJ31117
<b>Descrizione dell'area intorno al sito:</b> 3 impianti di telefonia mobile nel raggio di 500 m

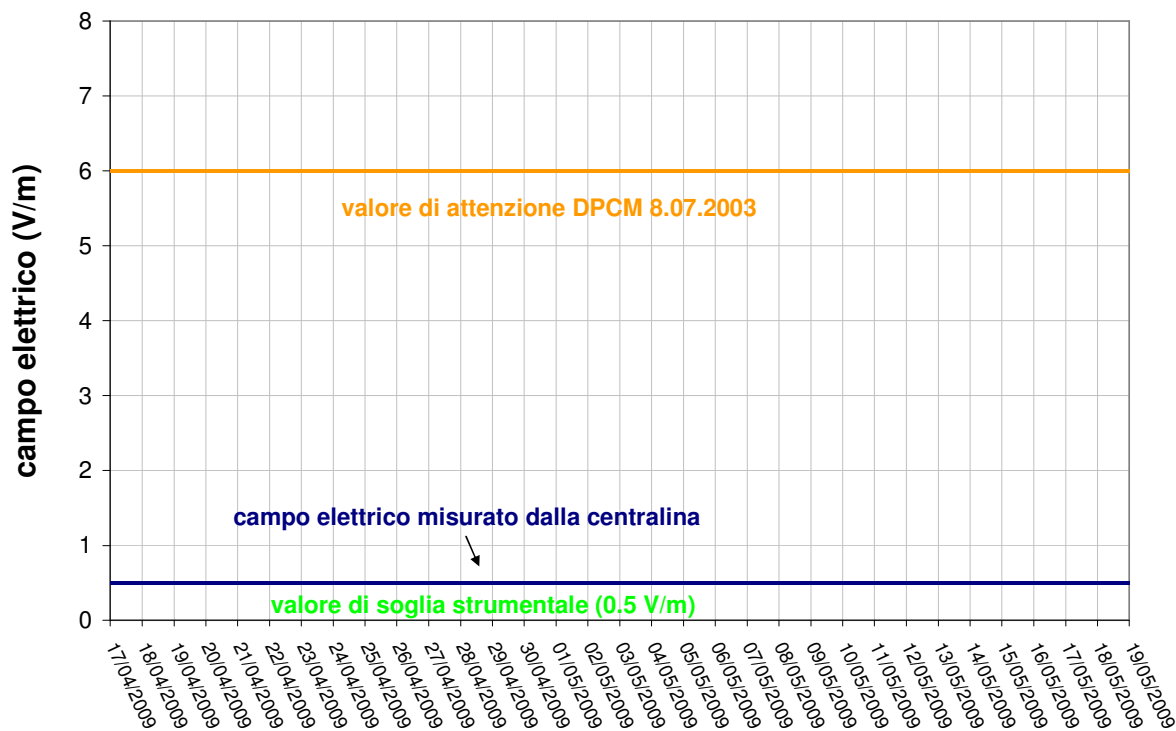
CAMPO ELETTRICO (V/m)		
MINIMO	MEDIA	MASSIMO
0.5	<b>0.5</b>	0.5

Grafico del campo elettrico misurato durante la campagna di monitoraggio

Nel periodo di monitoraggio i valori di campo elettrico registrati rispettano il valore di attenzione e l'obiettivo di qualità del DPCM 8 luglio 2003.
