**COMPLESSO  
IMMOBILIARE  
PARK CRESCENT**

## COMPLESSO IMMOBILIARE PARK CRESCENT

1966-71  
via Damiani, 5

*Progettisti*  
**arch. Mario Scaini,**  
**arch. Gianluigi Furlan**

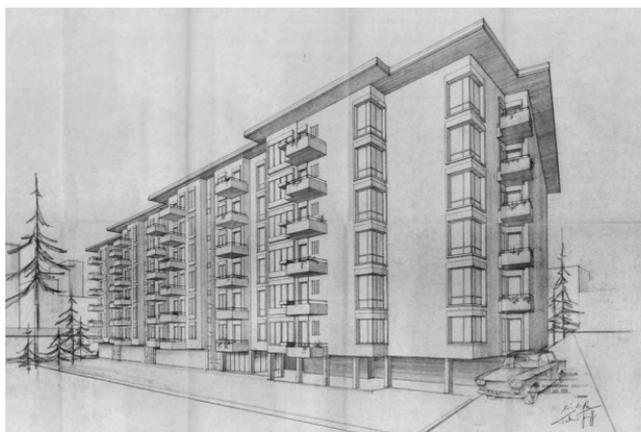
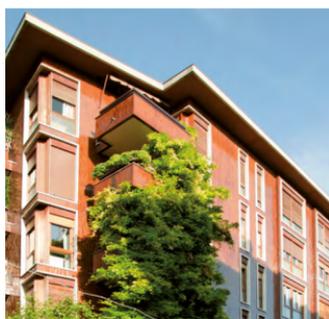
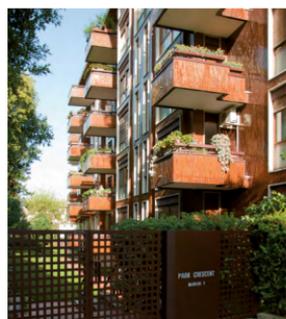
fascia a prato condominiale che si pone in relazione con il ritmo delle terrazze su di esso aggettanti. L'edificio è costruito con un telaio in calcestruzzo armato e tamponamenti in laterizio. La copertura è a padiglione che appare tuttavia ribassato e nascosto da uno sporto lineare che ne occulta la vista. Ad eccezione del basamento, l'intera facciata è rivestita in klinker marrone scuro, già utilizzato dagli stessi progettisti nel Condominio Attico, opera del 1964 e nella Residenza San Valentino del 1969. A completamento della facciata, le forme vengono sottolineate da cornici in marmo e completate dalla presenza di serramenti in legno Douglas.
