**CASA
DEL BALILLA**

*Guida alle
Architetture*

1933-36
via Molinari, 37

arch. Cesare Scoccimarro

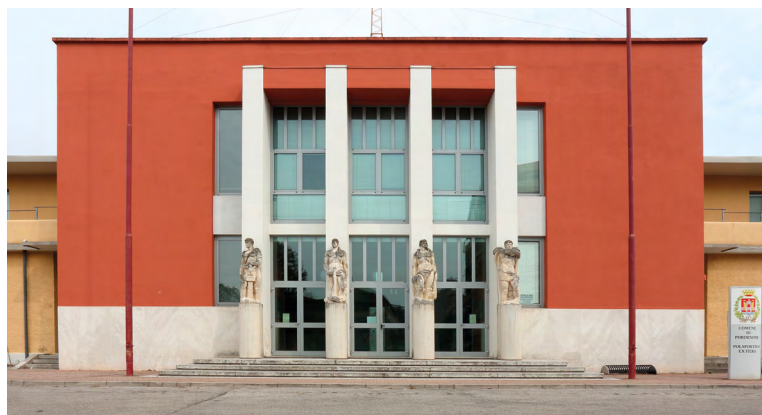
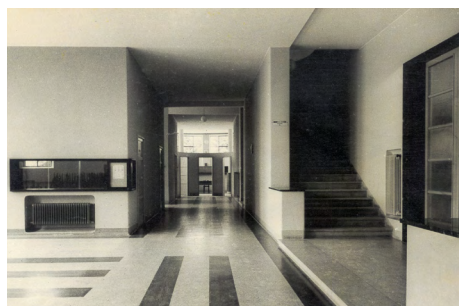
La costruzione della Casa del Balilla rientra all'interno di un'operazione più ampia dell'ONB (Opera Nazionale Balilla), che prevedeva la costruzione di strutture sportive in tutto il territorio nazionale. Già dal 1932 il podestà di Pordenone, Nello Marsure, e la sezione provinciale dell'ONB decisero di costruire un nuovo edificio in città. Vennero valutate diverse opzioni di ubicazione: il piazzale della pesa in via Umberto I (oggi viale Franco Martelli) per la sua posizione centrale, ma giudicato troppo piccolo, il complesso di Villa Ottoboni, ma la trattativa con i proprietari fallì, e il lotto in via Molinari detto «delle casermette», preferito per la disponibilità di spazi più ampi pur essendo periferico. Scoccimarro non propose soluzioni alternative per i vari siti, poiché l'impianto simmetrico richiesto dalla costruzione si adattava a ciascuno di essi. La simmetria è sottolineata dalla contrapposizione tra le forme pure che compongono l'edificio: al centro vi è un parallelepipedo pieno mentre le due ali semicircolari vengono svuotate da nastri finestrati per risultare più leggere. Questo è il primo caso in

territorio friulano in cui un'opera pubblica adotta uno stile compiutamente moderno. Il progetto definitivo (dopo diverse dispute con le autorità) comprende un ampio atrio anticipato in facciata da un ordine gigante, una palestra di 12 per 20 metri, vari uffici e locali per il personale, un refettorio ed una biblioteca. La palestra è munita di palcoscenico e balconata ed al di sotto sono collocati gli spogliatoi. L'impianto strutturale era ambizioso per l'epoca e rappresentò una novità. Nonostante ciò vi furono molte critiche, dovute sia a una certa resistenza culturale ai primi segni del razionalismo a Pordenone, sia ai problemi che si manifestarono da subito ai manti di copertura del tetto piano.
