**OGGETTO:** Opera n. 87.20: Palazzetto dello Sport: Interventi di straordinaria manutenzione alla copertura, a servizi per il pubblico ed agli spogliatoi. CUP PROV0000017727. Approvazione progetti definitivi-esecutivi A1) Copertura e A2) Servizi per il pubblico e spogliatoi

## OPERA N. 87.20 - PALAZZETTO DELLO SPORT INTERVENTI DI STRAORDINARIA MANUTENZIONE ALLA COPERTURA, AI SERVIZI PER IL PUBBLICO ED AGLI SPOGLIATOI. A1) COPERTURA VIA F.LLI ROSSELLI - PORDENONE

| <p>Titolo:</p> <h3>RELAZIONE ILLUSTRATIVA</h3> | | |

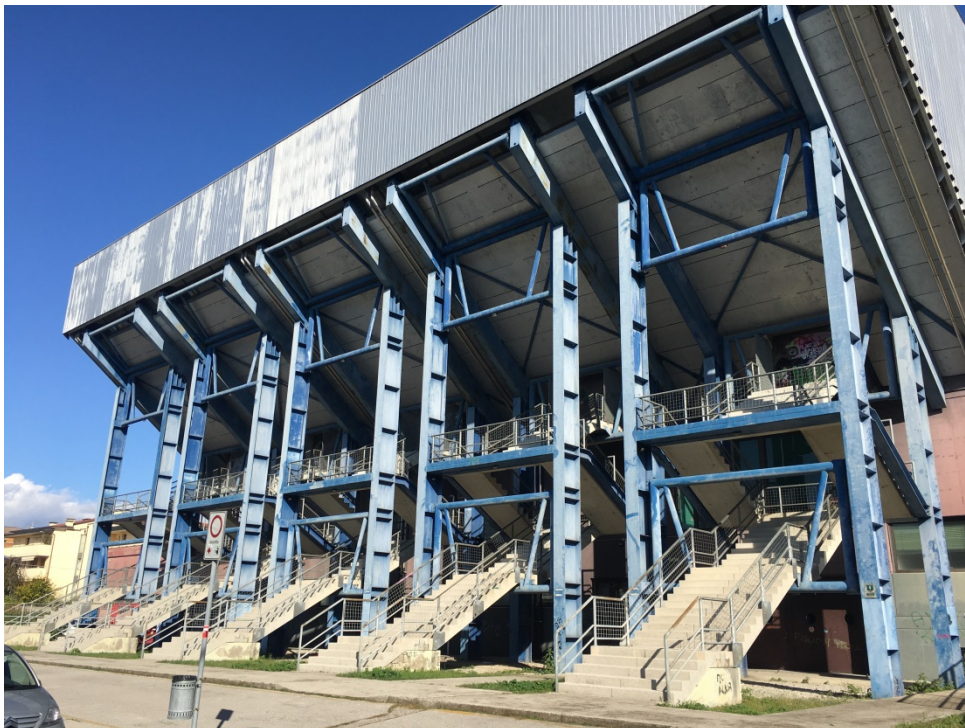
Figura 1 – Telai principali lato via Fratelli Rosselli

Raschiatura della vernice dei telai principali in acciaio mediante spazzole in ferro o prodotti svernicianti. Tale processo è necessario per rendere la superficie degli elementi strutturali adatta a ricevere la nuova vernice di fondo. Sono compresi ponteggi, materiale di consumo, scartavetratura.

Ripristino delle tenute di serraggio dei bulloni. Sostituzione di eventuali elementi corrosi o degradati con altri di analoghe caratteristiche.

Verniciatura dei telai principali in acciaio mediante fornitura e posa in opera di smalto sintetico applicato a pennello o a spruzzo, essicante all'aria, colori RAL, insaponificabile e autoestinguente, compreso sgrassaggio delle superfici da verniciare, nastrature, teli di protezione, materiali di consumo.

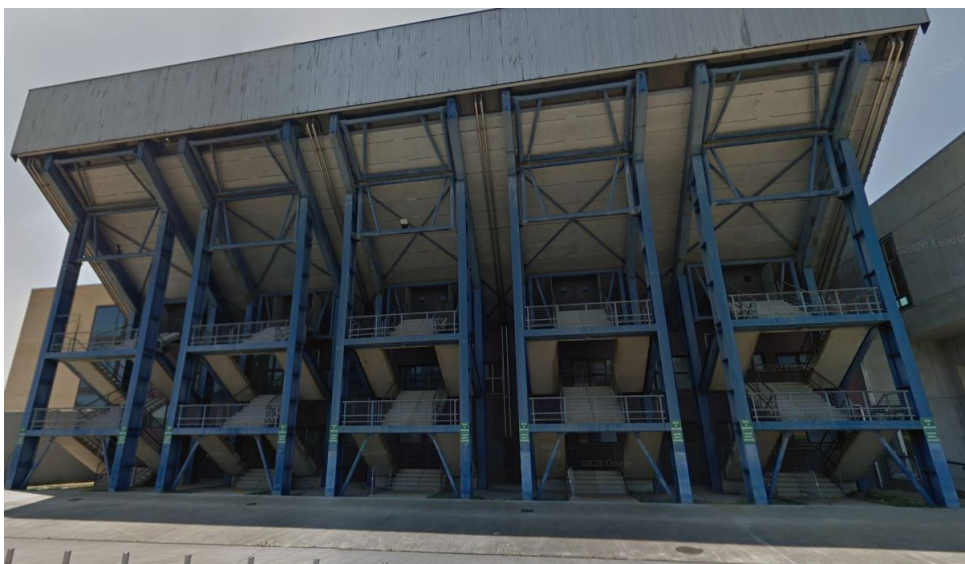
Figura 2 – Telai principali lato via Interna

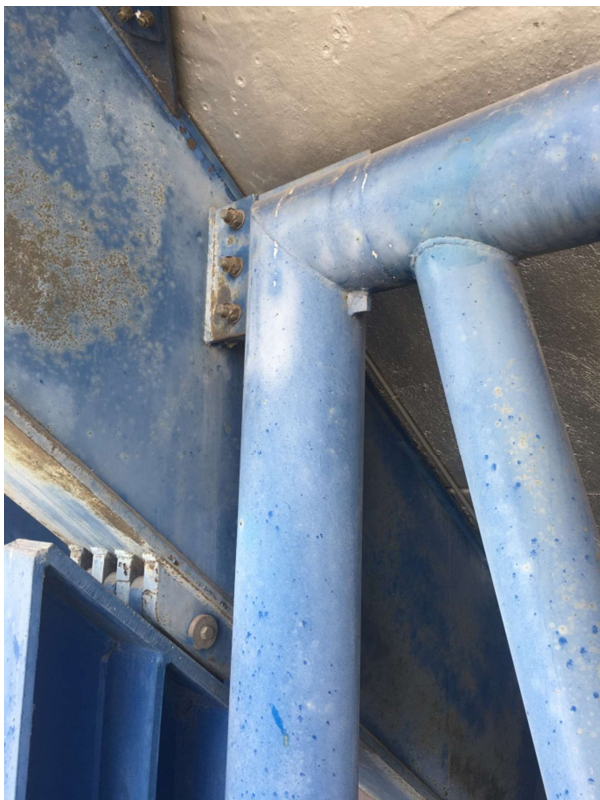
Gli interventi da effettuare si dividono in due tipologie. Il primo intervento riguarda i telai principali in acciaio situati all'esterno della struttura. Tali elementi strutturali difatti risultano allo stato di fatto degradati da un fenomeno di ossidazione del metallo. Inoltre durante il collaudo statico decennale dell'opera svolto in data novembre 2019 si è osservato che il 20% dei bulloni esaminati risulta allentato.

Figura 3 – Particolare unione bullonata telaio

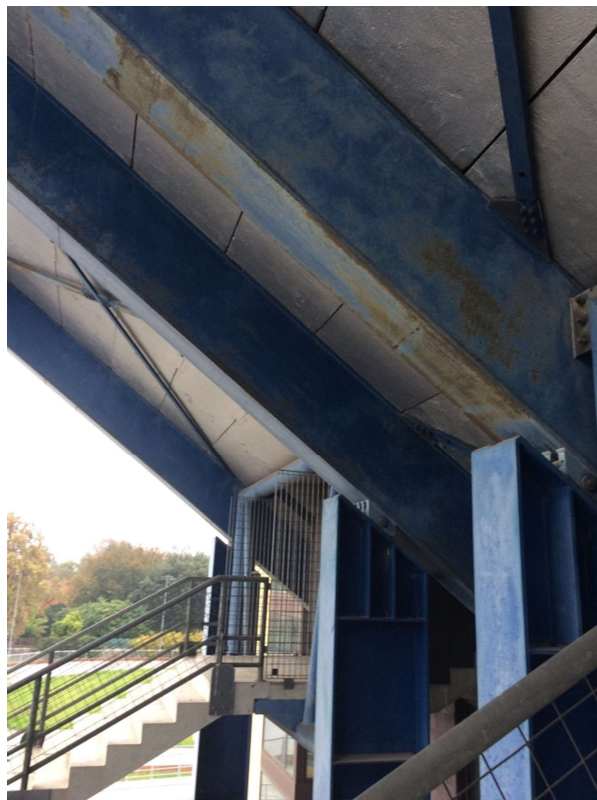
Figura 4 – Azione di ossidazione su elementi del telaio

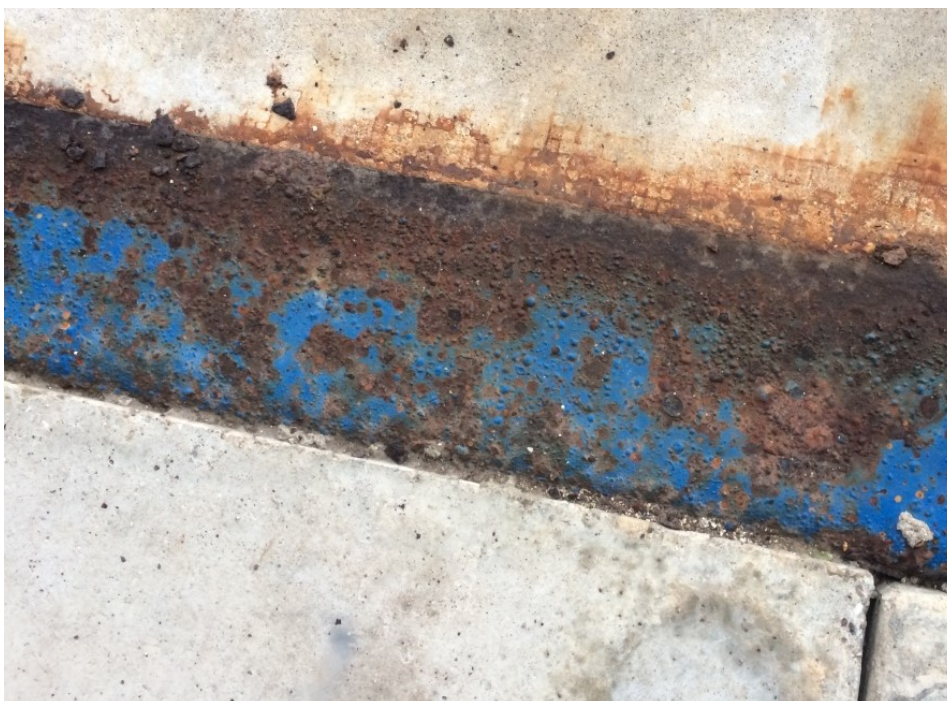
Figura 5 – Azione di corrosione su elemento del telaio in acciaio

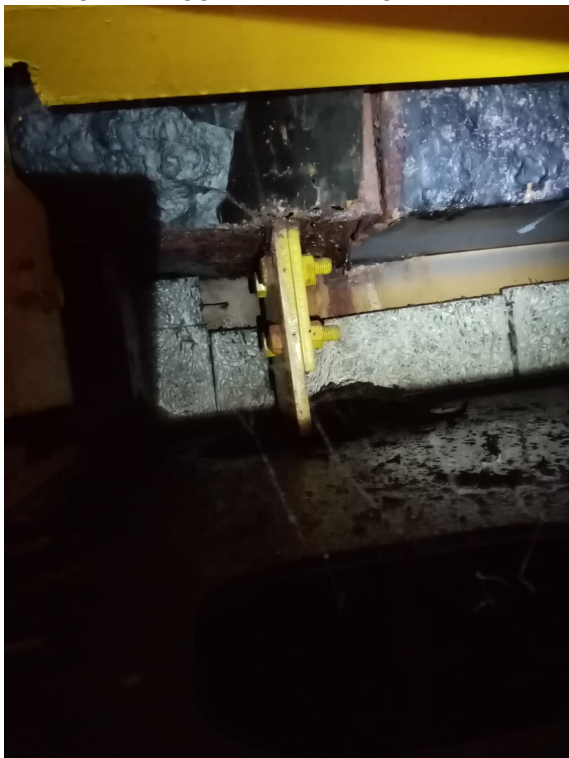
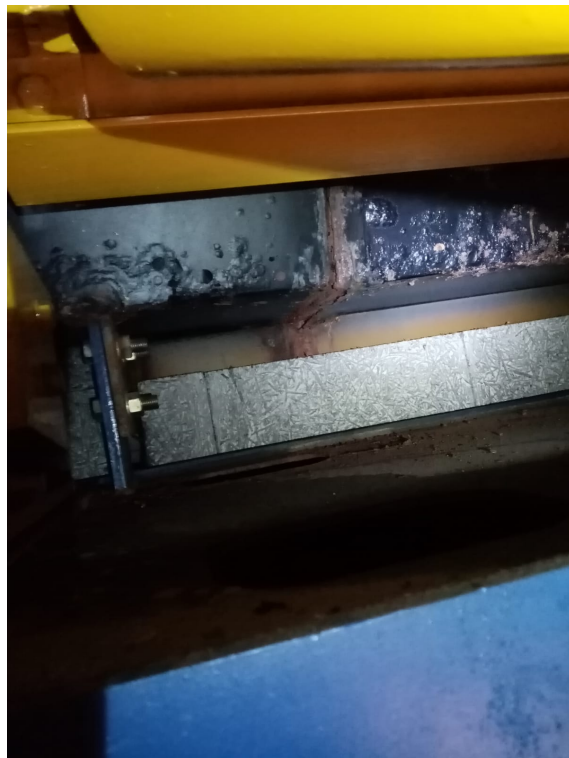
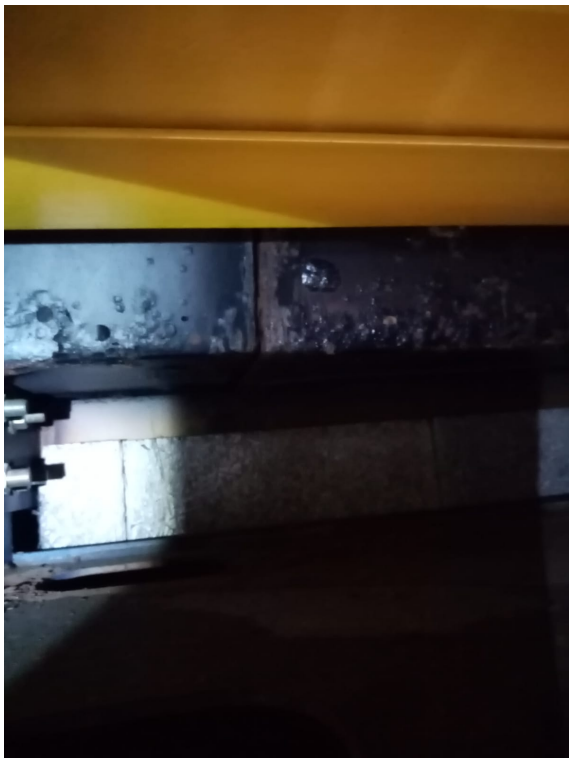
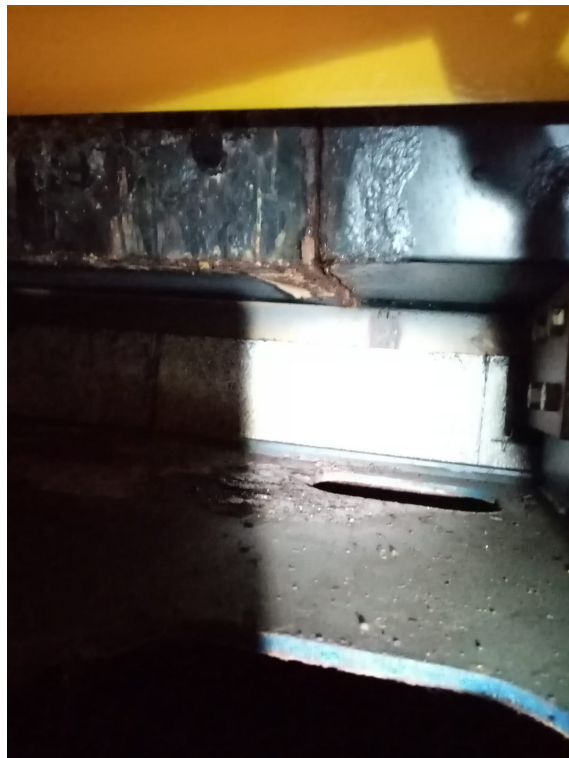
Il secondo intervento è atto ad eliminare le criticità riguardanti l'impianto di smaltimento delle acque meteoriche. Le suddette criticità sono state evidenziate durante il collaudo statico decennale della struttura svolto in data novembre 2019. Durante il collaudo sono stati riscontrati fenomeni di significativo degrado da ruggine nelle grondaie presenti in sommità della struttura. Sempre in fase di collaudo si esprime quanto segue: sulle grondaie, pur non essendo le stesse degli elementi strutturali, è opportuno effettuare un rapido intervento al fine di non compromettere le strutture interne sottoponendole alle azioni degli agenti atmosferici per i quali non sono state progettate.

Vengono riportate di seguito alcune immagini riguardanti lo stato di fatto dei canali di gronda. Le immagini ritraggono il lato degli elementi verso l'interno della struttura.

Figura 6 – Stato di fatto gronda

Figura 7 – Stato di fatto gronda

Figura 8 – Stato di fatto gronda

Figura 9 – Stato di fatto gronda

Esecuzione di rimozioni di tubi pluviali, gronde e simili di qualsiasi tipo e sviluppo (lamiera, PVC) compreso ponteggi, ferramenta di sostegno e ancoraggio, accatastamento del materiale recuperabile entro l'area di cantiere, trasporto alle pubbliche discariche del materiale di risulta con relativa indennità.

Fornitura e posa in opera di canali di gronda interni in lamiera di acciaio zincata preverniciata spessore 15/10 mm, compreso ferramenta di fissaggio e sostegno, sormonti, sovrapposizioni, sigillature con mastice a base di siliconi, rivettature, tagli, sfridi, assistenze murarie, ponteggi.

Fornitura e posa in opera di canali di gronda esterni in lamiera di acciaio zincata preverniciata spessore 8/10 mm, compreso ferramenta di fissaggio e sostegno, sormonti, sovrapposizioni, sigillature con mastice a base di siliconi, rivettature, tagli, sfridi, assistenze murarie, ponteggi.
